**COMUNE DI COLLEDARA**

Piano di Ricostruzione

AMBITO P1. VILLA PETTO
Ricognizione dello stato dei luoghi

Adeguato alla
richiesta integrazioni
prot. USRC 3586 del 06/07/2016

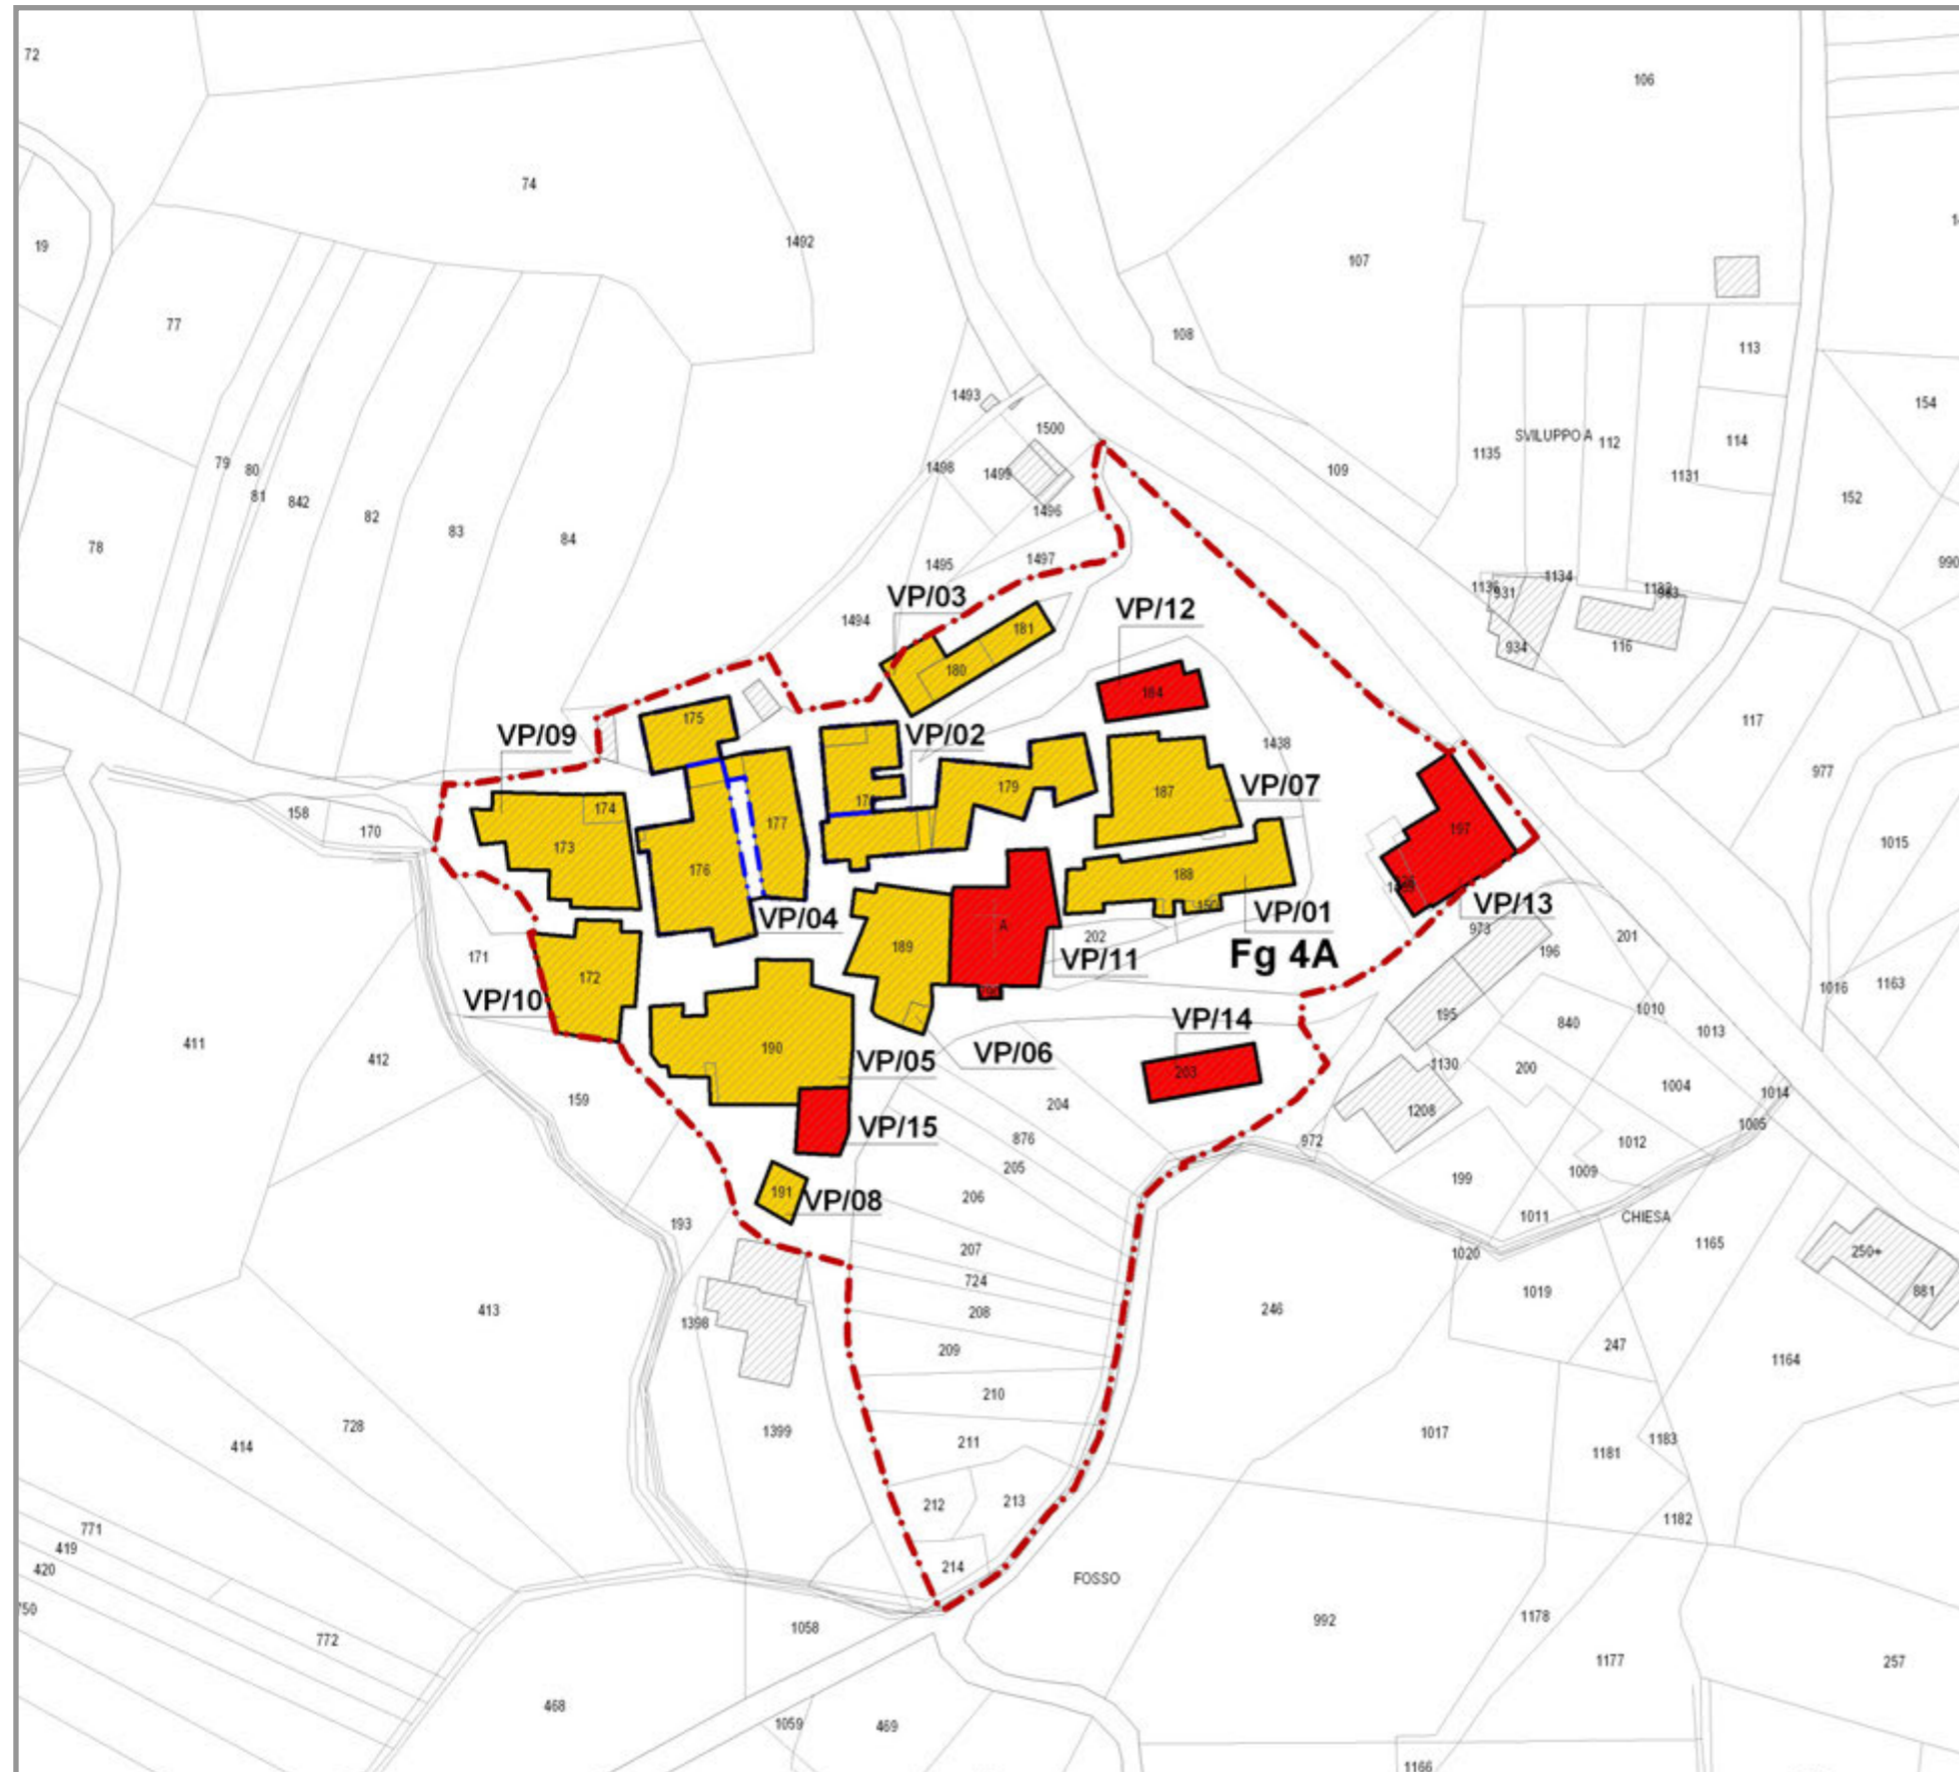
Aggregati, UMI ed Edifici singoli

Modalità operative L'elaborato individua gli Aggregati Edilizi (AE), le Unità Minime di Intervento (UMI) e gli Edifici Singoli (ES).

Sintesi Villa Petto è stato articolato in 10 Aggregati Edilizi (AE) e 5 Edifici Singoli (ES). Per due aggregati particolarmente complessi ed estesi (VP/02 e VP/04), si propone la suddivisione rispettivamente in 2 (VP/02) e 3 (VP/04) Unità Minime di Intervento (UMI), nel rispetto di una corretta modellazione degli aspetti di interazione strutturale e di coerenza architettonica tra la singola UMI e le porzioni adiacenti.

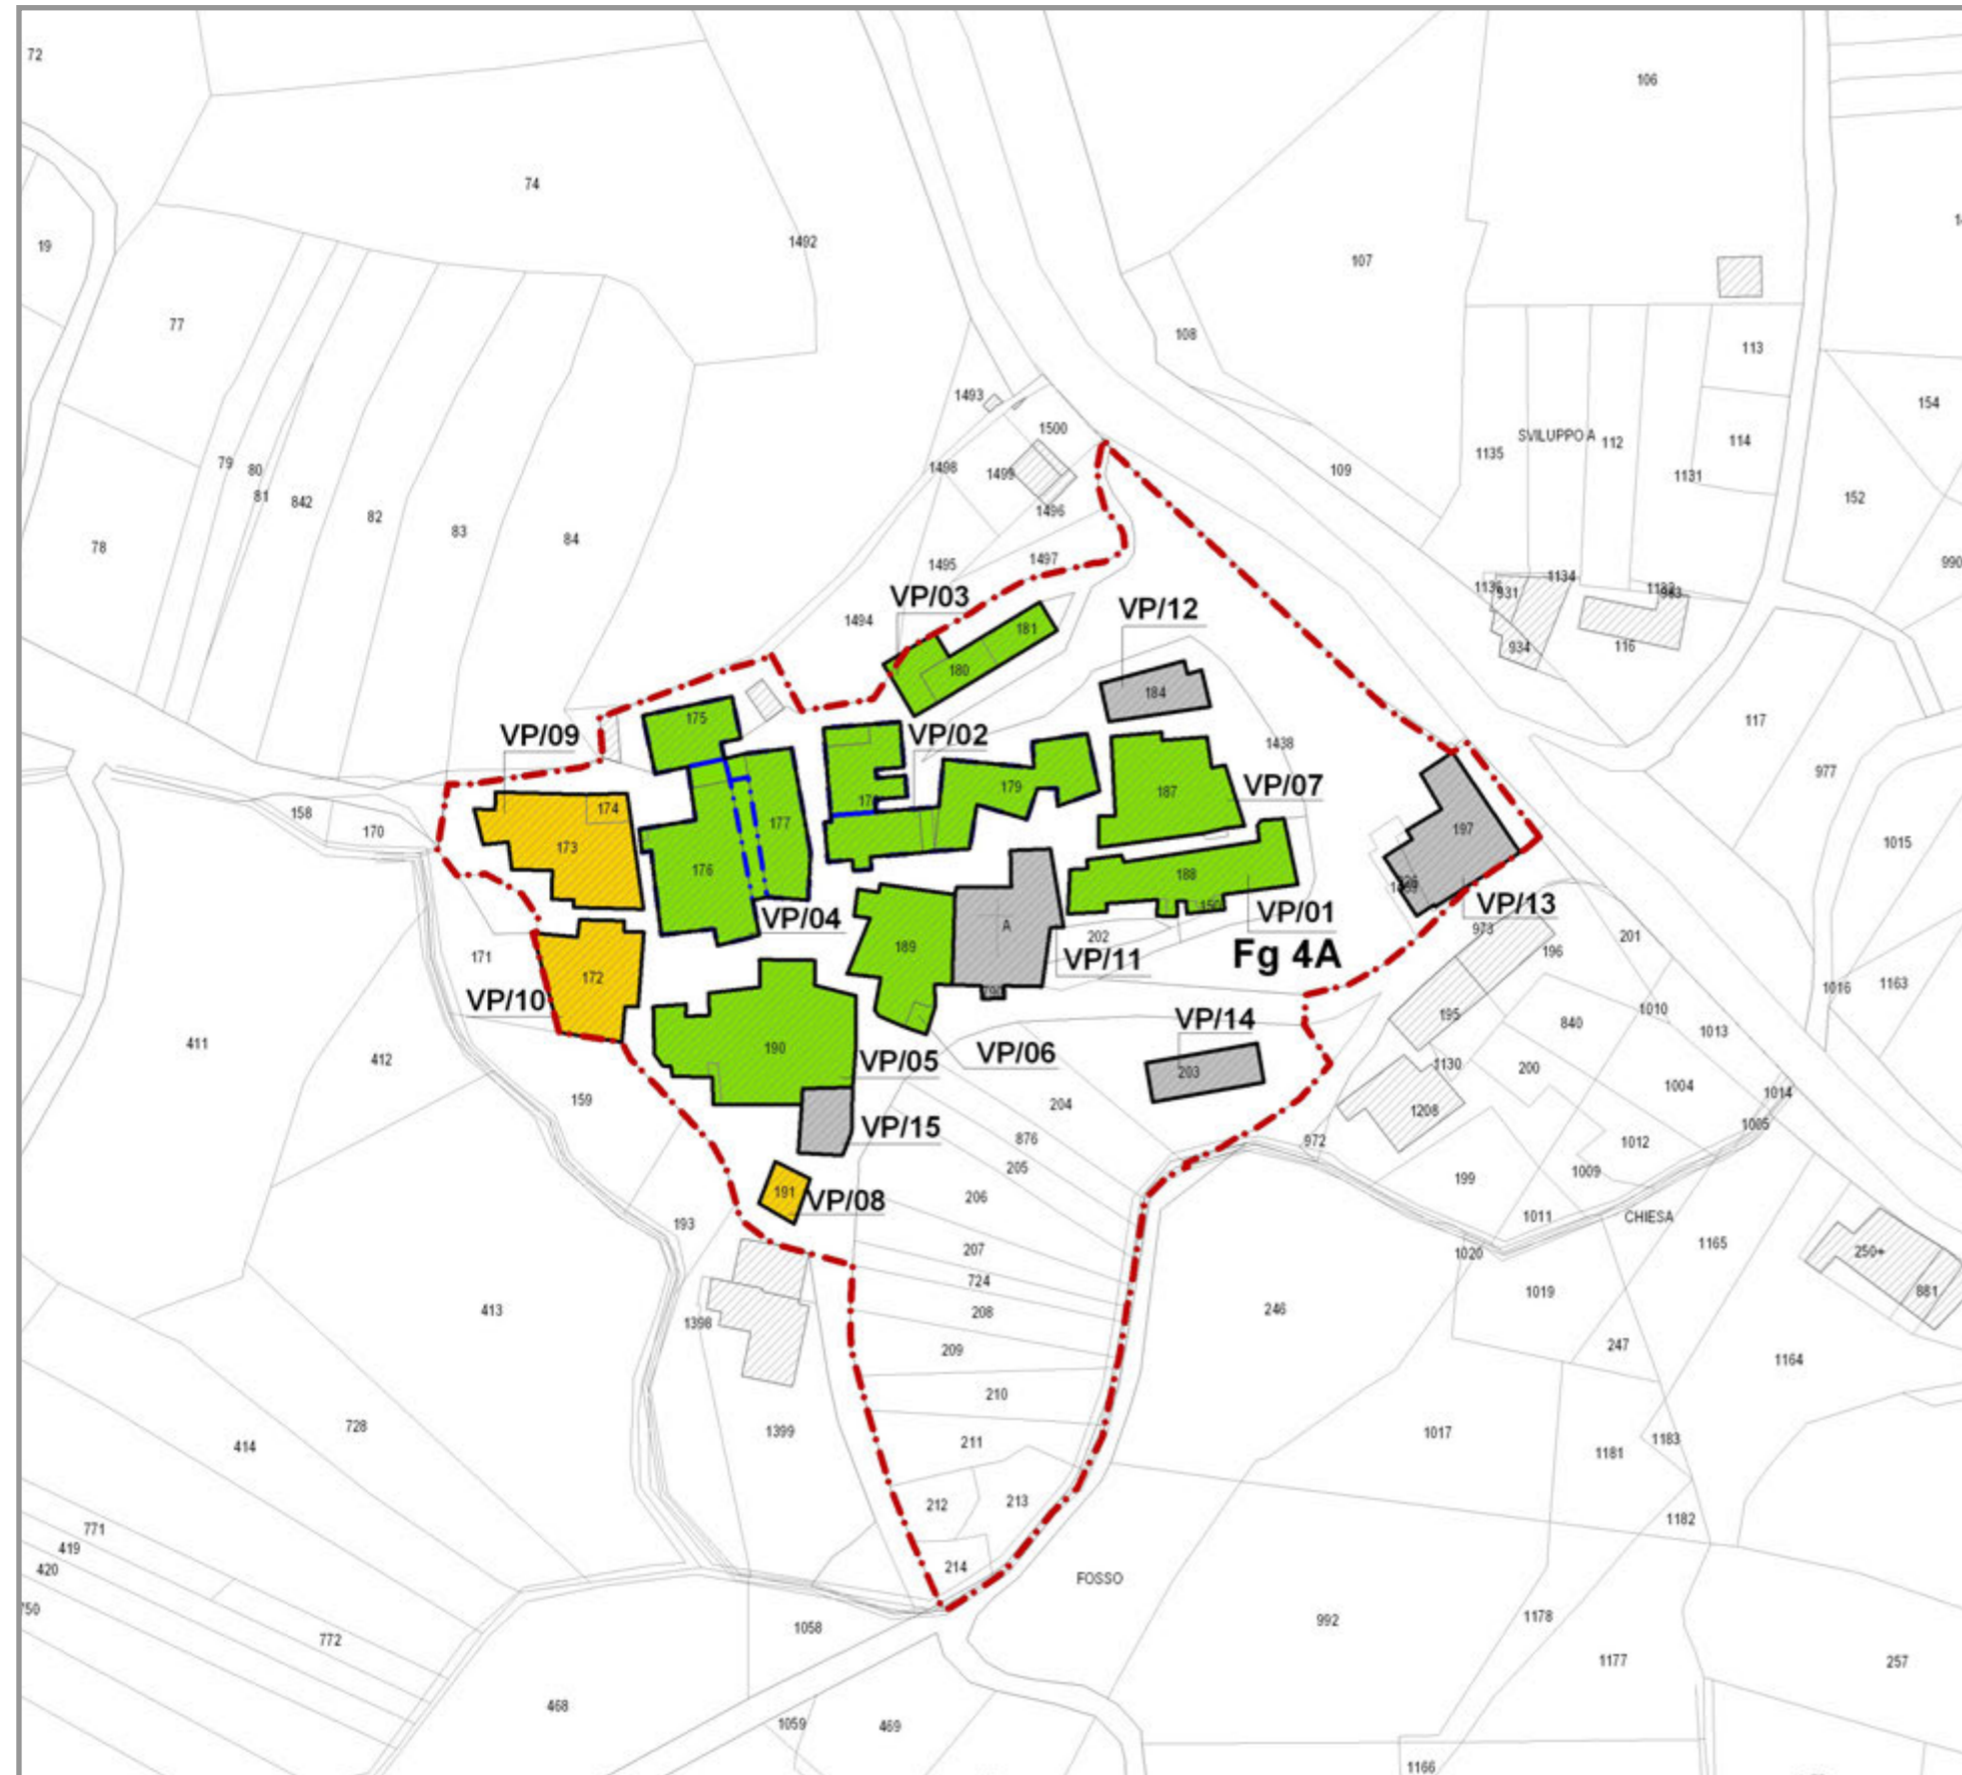
Consorzi

Modalità operative L'elaborato individua da un lato i consorzi formati o in corso di formazione e, dall'altro, gli aggregati in corso di commissariamento (<51% o costituiti da un unico proprietario).

Sintesi Sono stati costituiti n. 7 consorzi obbligatori, tutti legittimi, che rappresentano a titolo di proprietà una superficie lorda complessiva non inferiore al 51% della superficie totale. Parte di questi (VP/02, VP/03, VP/04) riguarda consorzi costituiti su porzioni di aggregati individuati dal PaR.

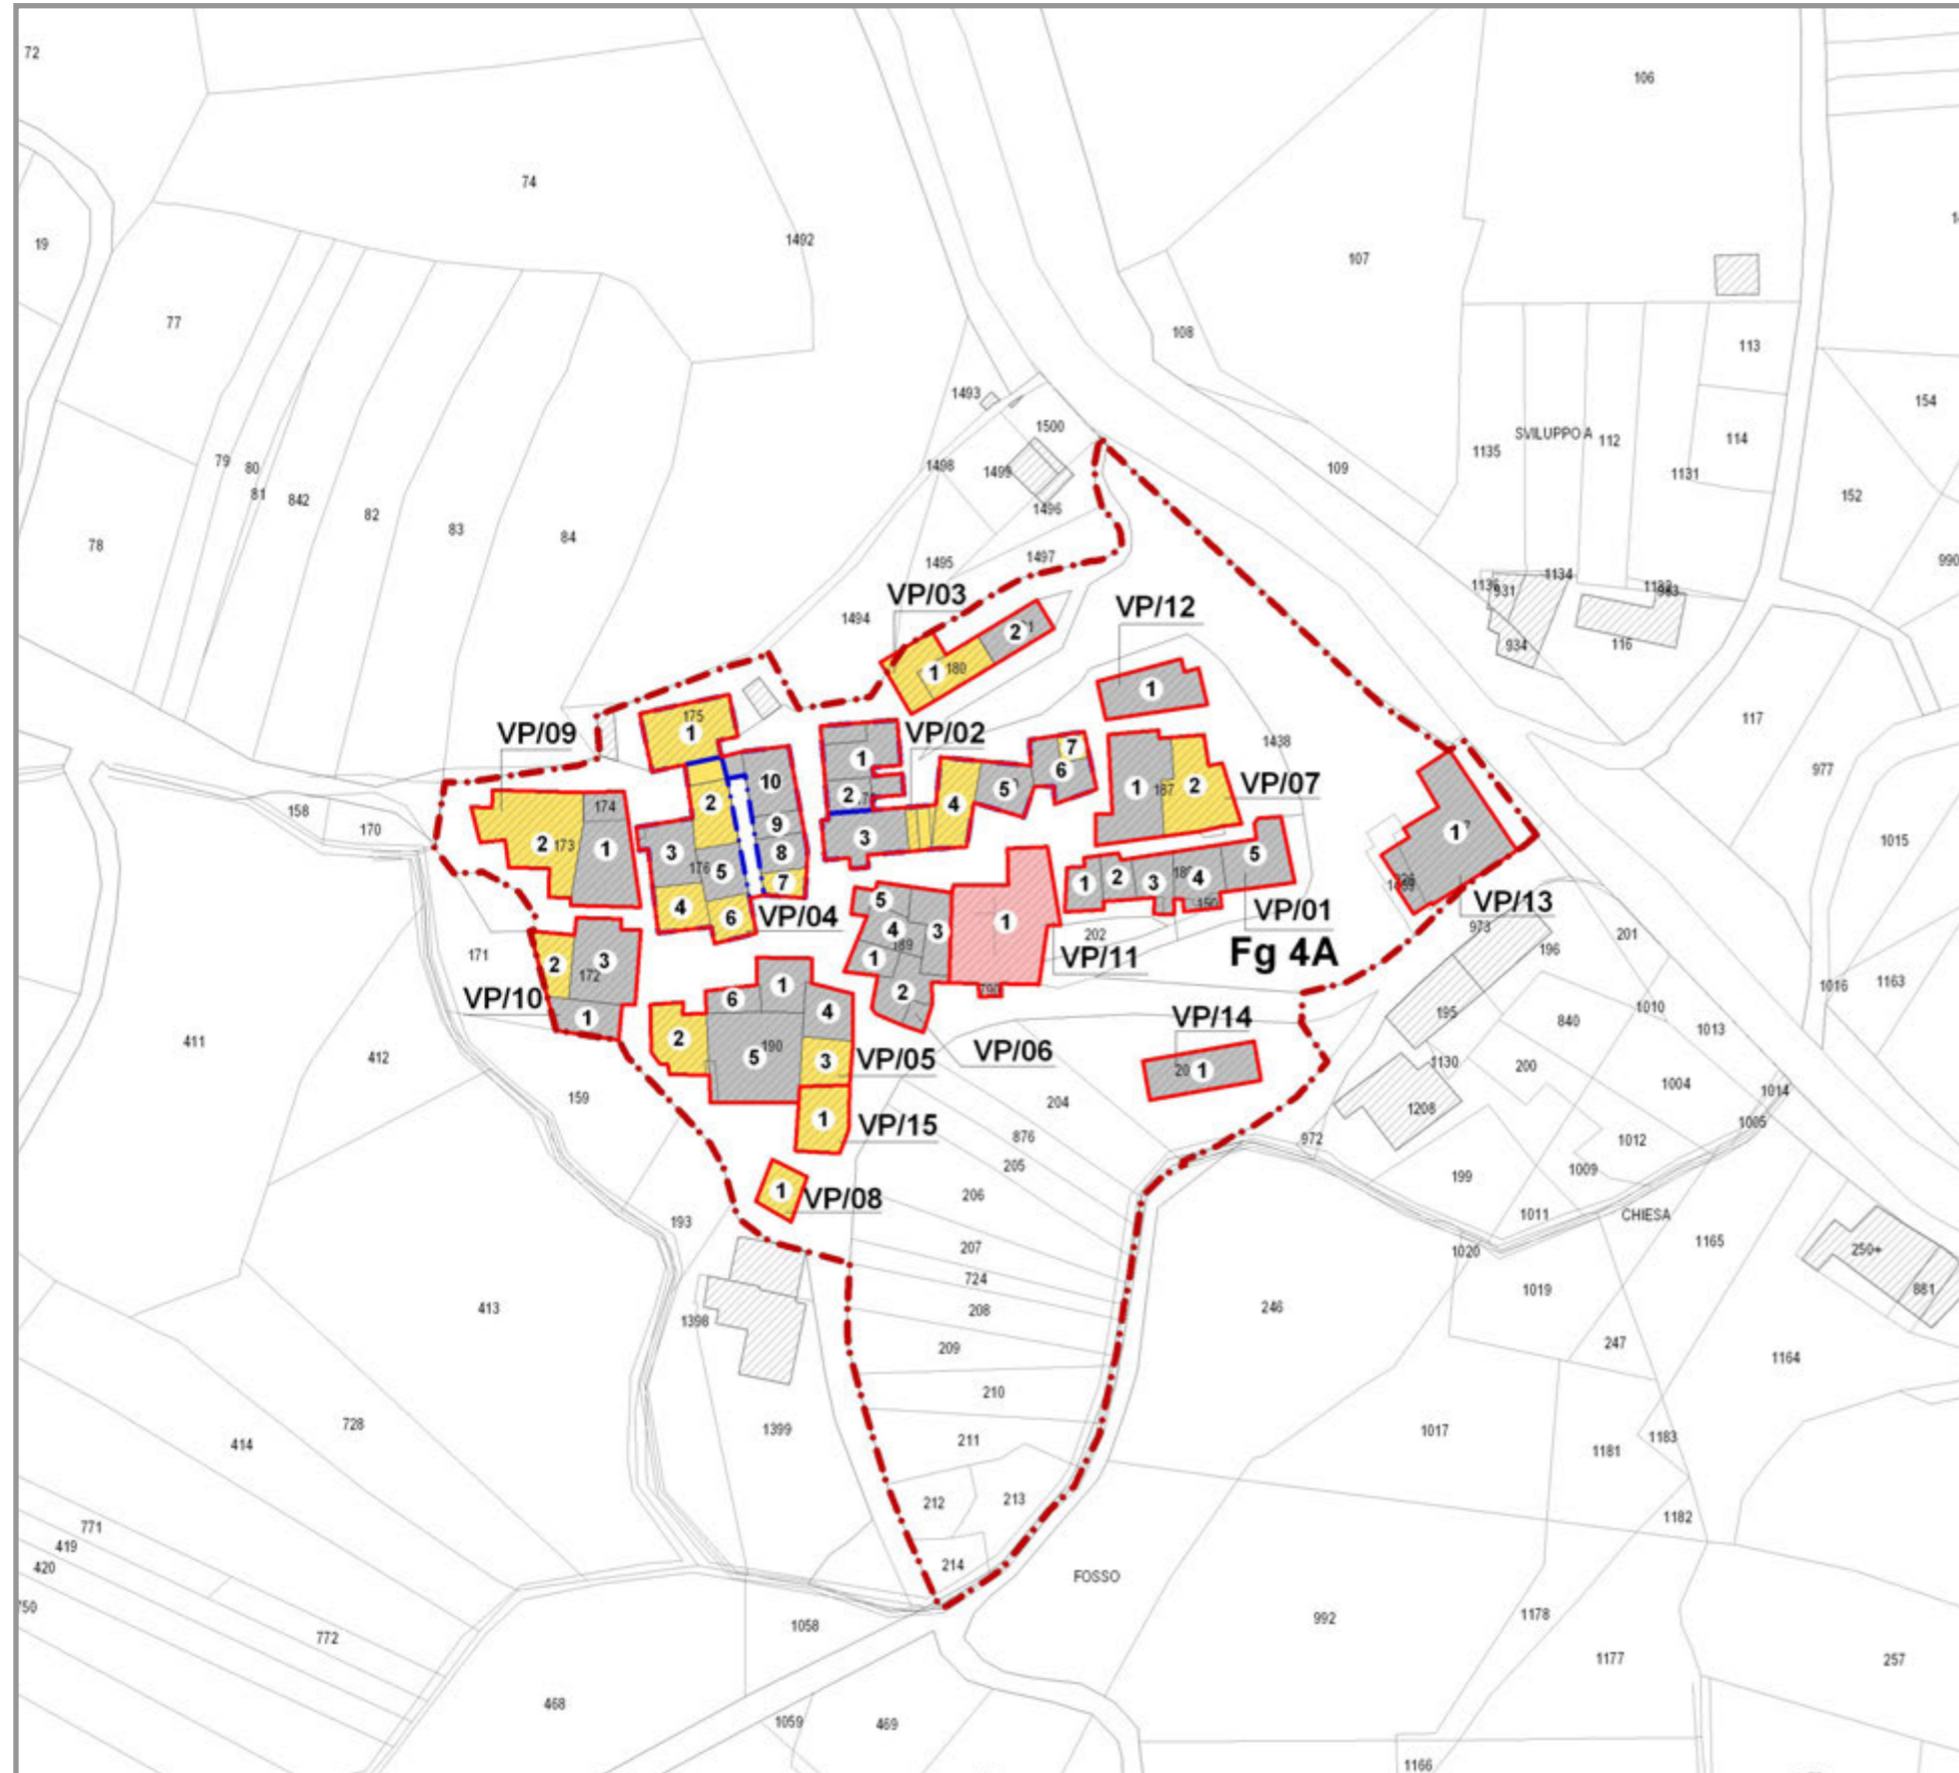
Caratteri di pregio e % di incremento

- Base cartografica** Planimetria catastale
- Modalità operative** L'elaborato classifica gli edifici in relazione al pregio, come desunto dal Modello Integrato Cratere (MIC), in particolare dalle "Linee guida per l'identificazione degli elementi di pregio e per la progettazione degli interventi specifici nei centri storici".
- Sintesi** Villa Petto si caratterizza per la prevalenza di edifici senza pregio. Per gli edifici di pregio modesto (10%) o medio (20%) gli interventi previsti sono per lo più legati all'eliminazione delle superfetazioni realizzate dopo l'impianto originario dell'immobile.

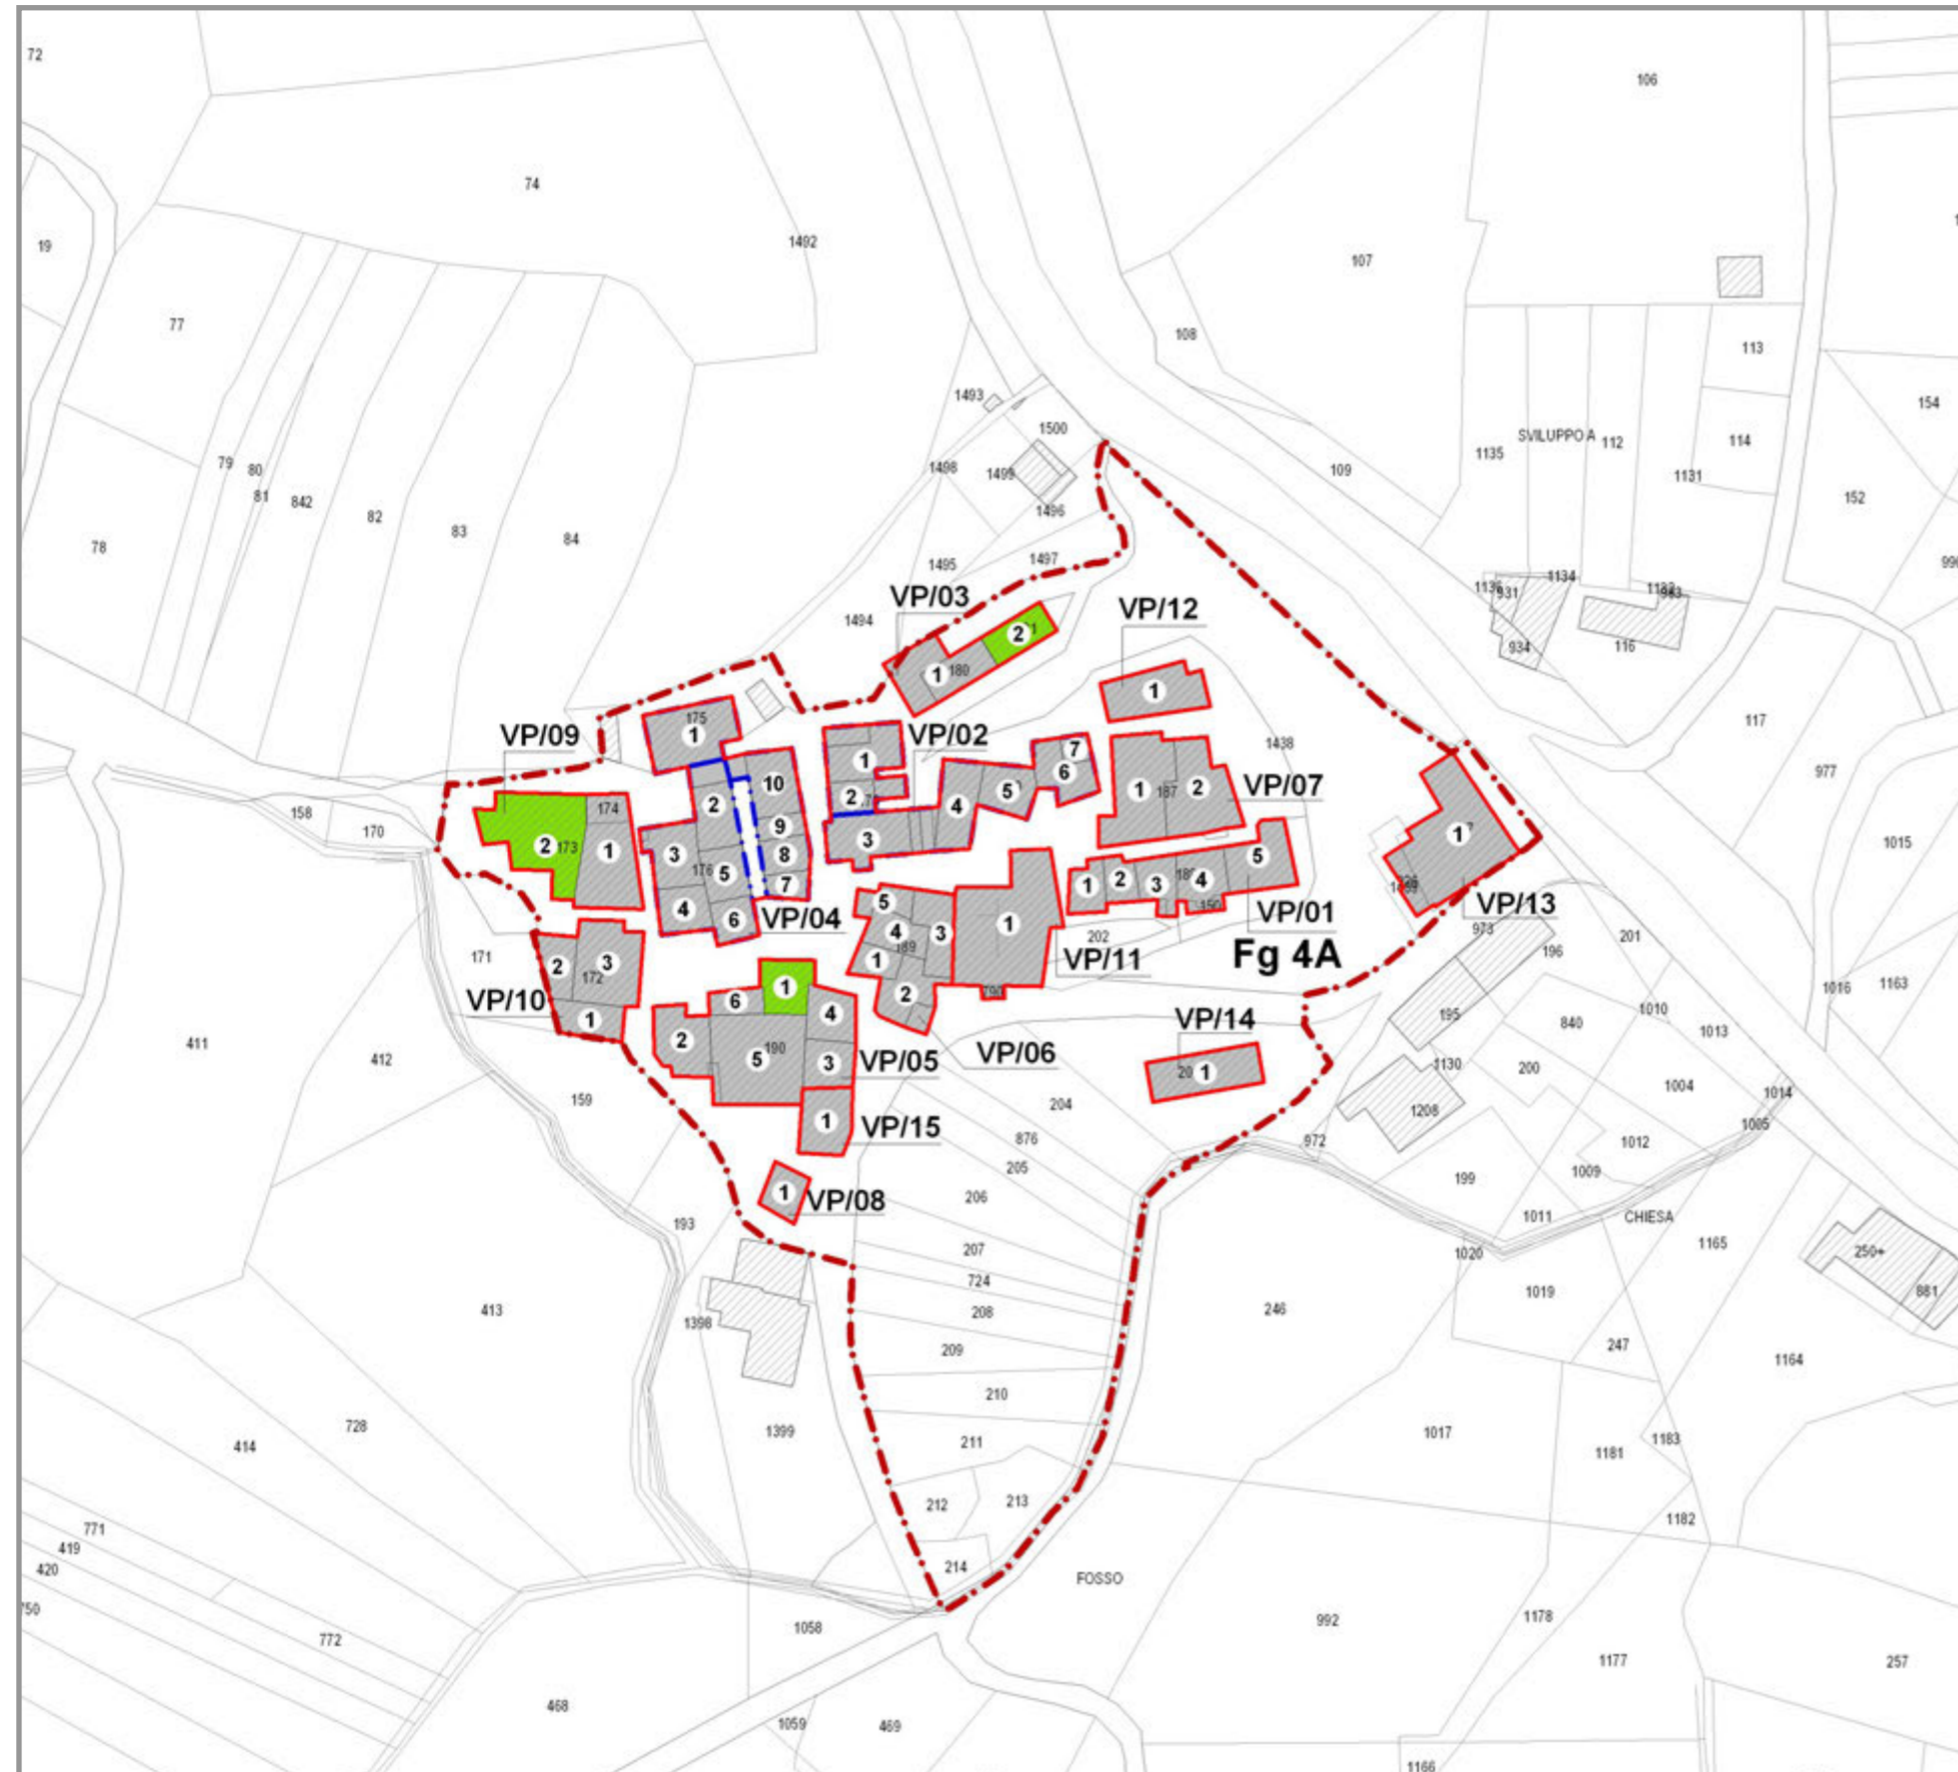
Grado di dissesto: rudere, collabente

Modalità operative L'elaborato classifica gli edifici che alla data del sisma erano riconosciuti come:
 - ruderi: edifici senza copertura aventi il perimetro delimitato da pareti murarie che raggiungono l'altezza media di almeno 2 metri da terra
 - collabenti: edifici non abitabili o agibili e comunque di fatto non utilizzabili o non utilizzati

Sintesi Villa Petto è caratterizzato da n. 3 edifici collabenti.

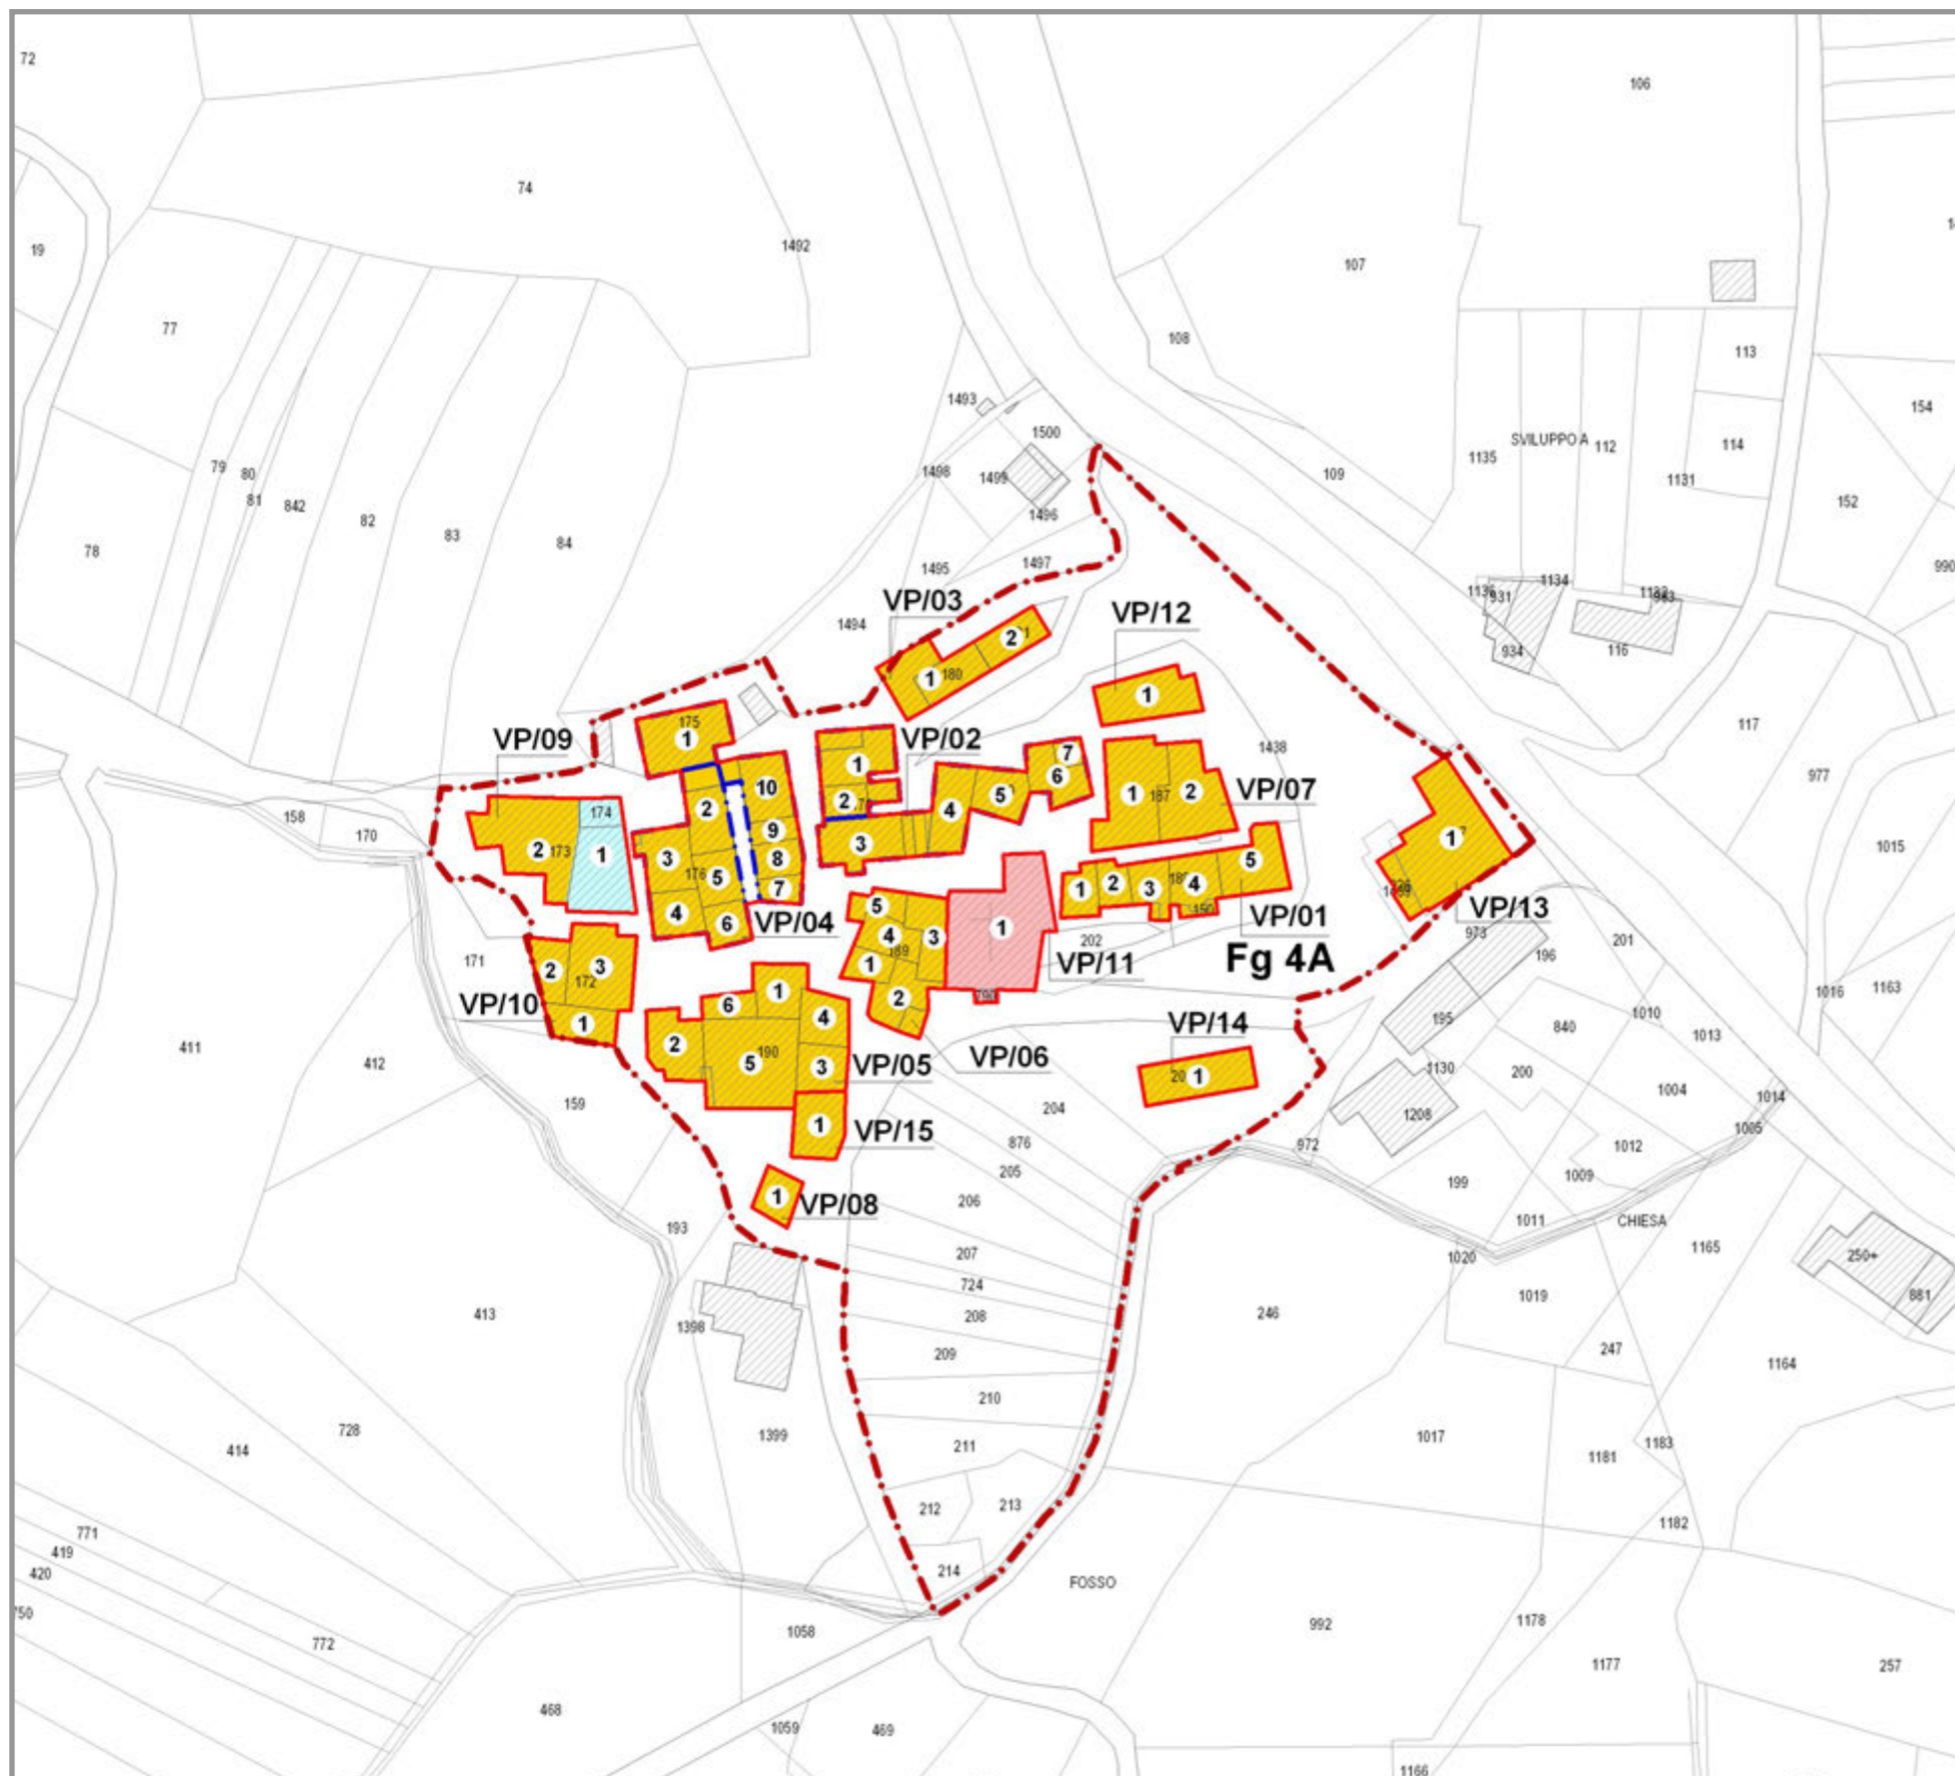
Edifici pubblici, privati e per il culto

Modalità operative L'elaborato classifica gli edifici in relazione all'uso:

- edifici pubblici
- edifici privati
- edifici di culto

Sintesi A Villa Petto è presente la chiesa di Santa Lucia (edificio per il culto), costruita sui resti dei bastioni del castello che dominava il borgo. Si rileva altresì un edificio pubblico compreso all'interno di un aggregato (VP/09).

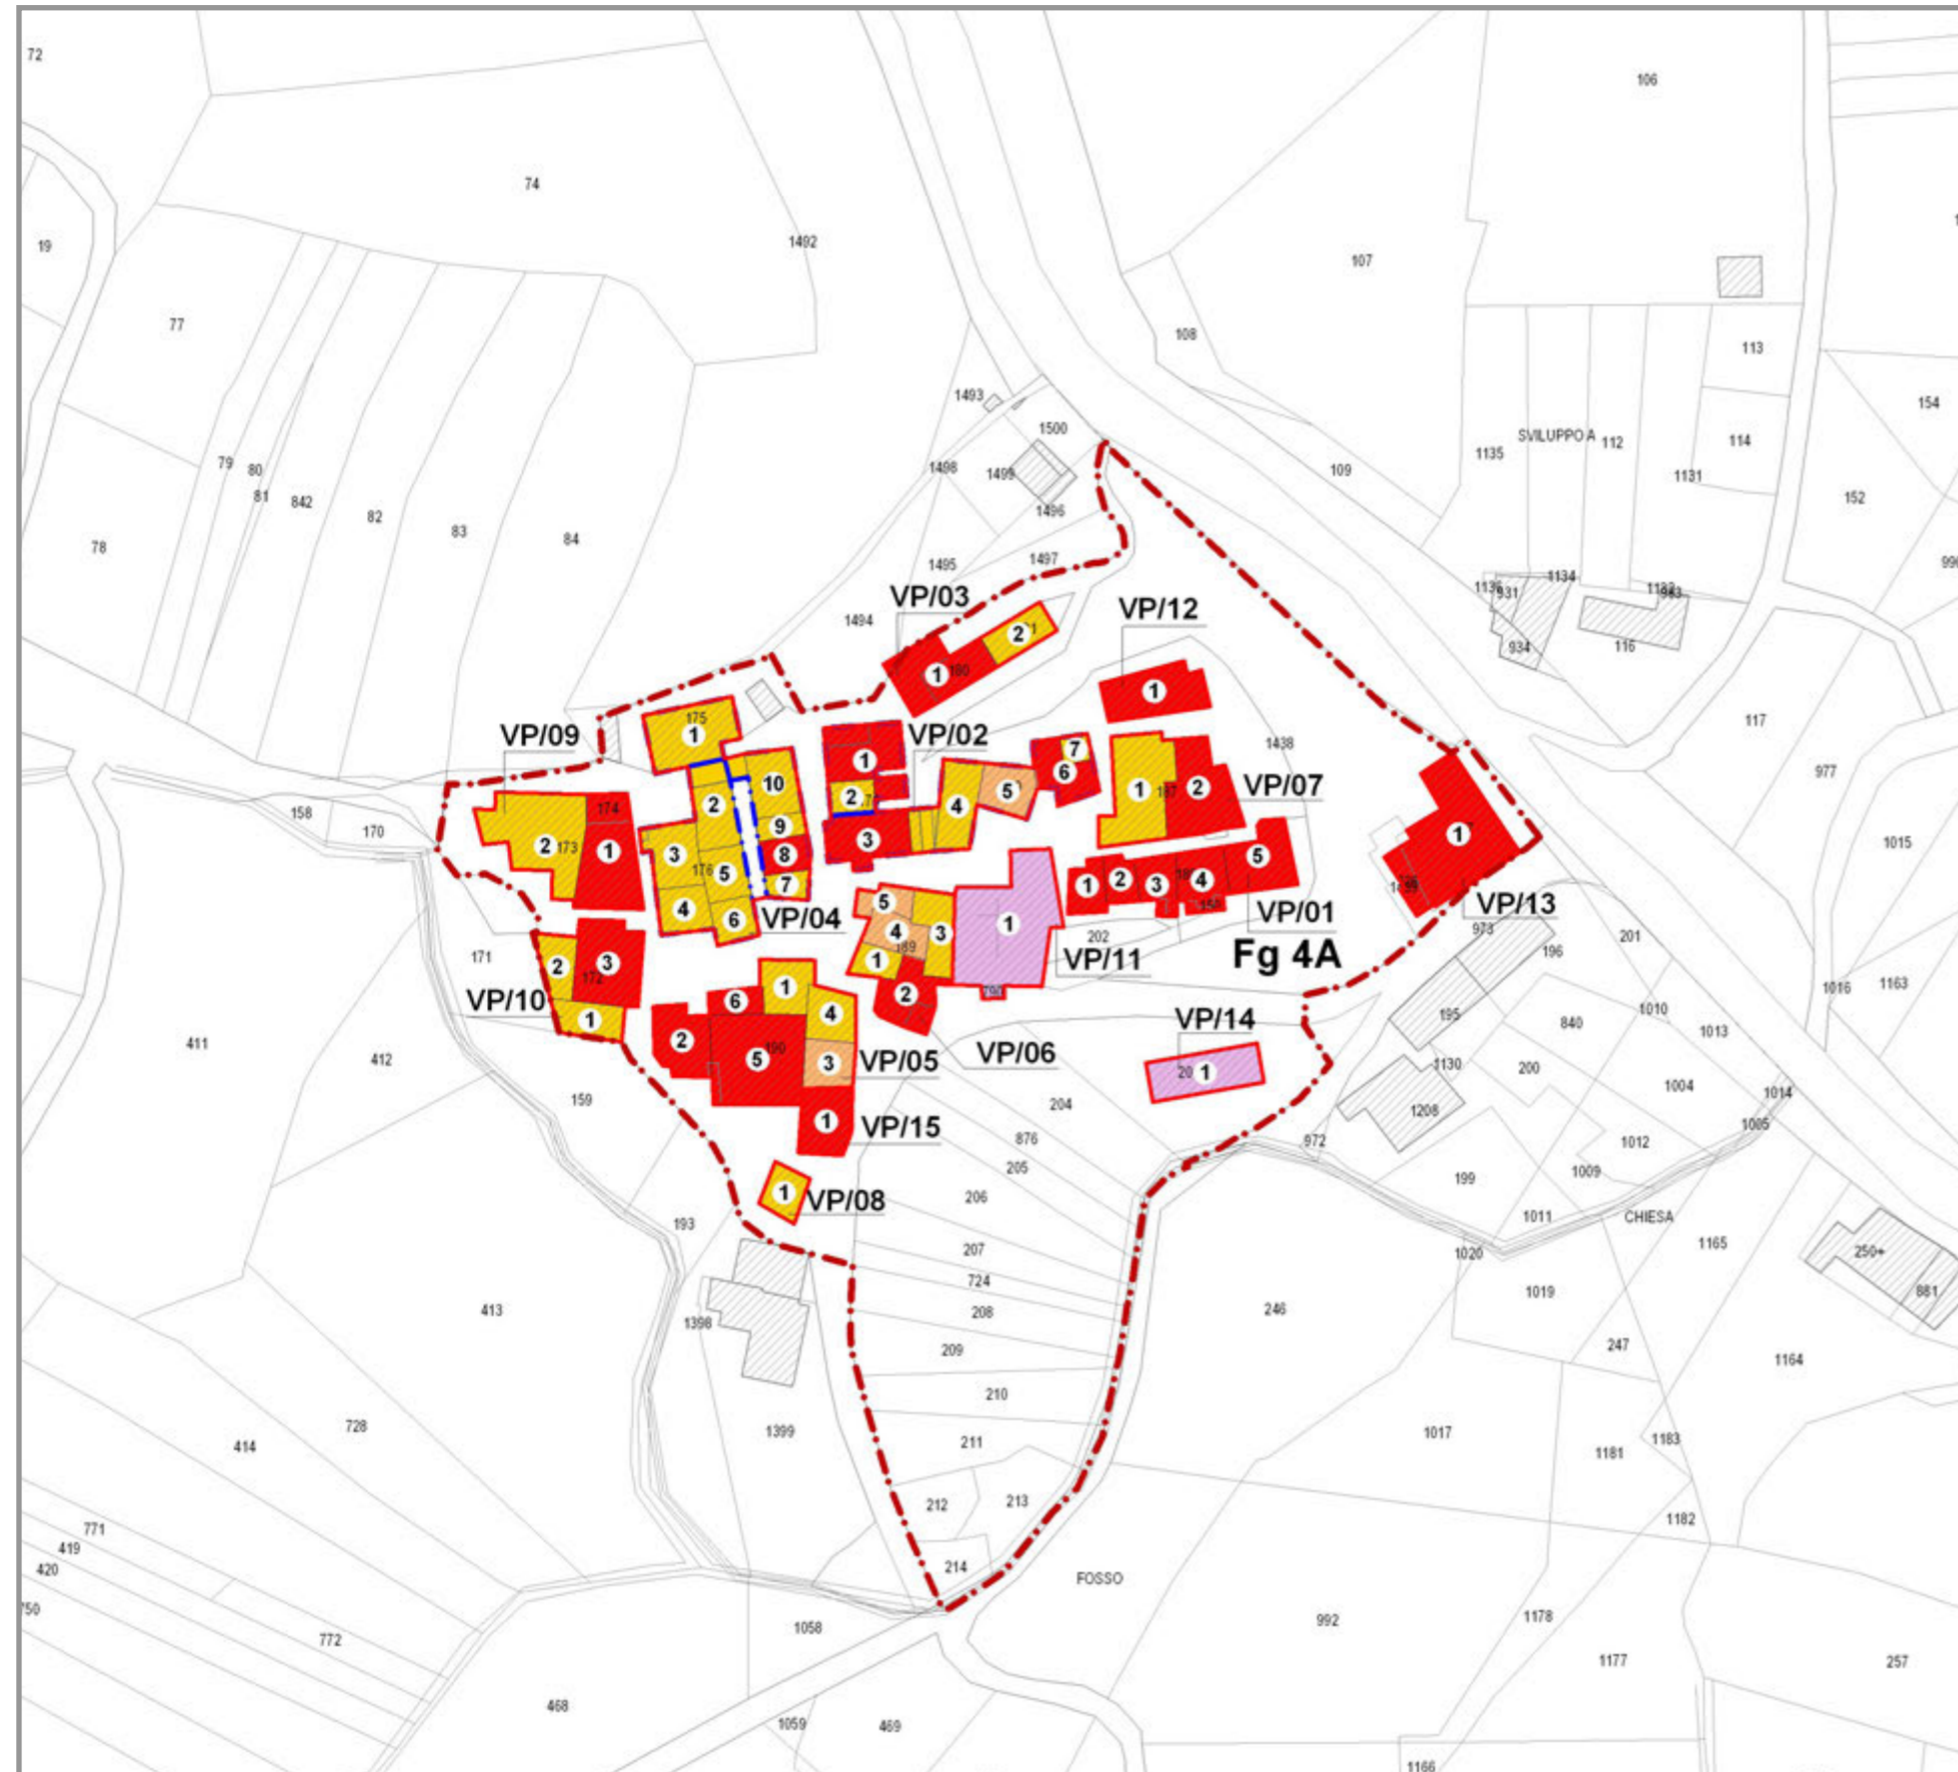
Destinazioni d'uso al 6 aprile 2009

Modalità operative L'elaborato classifica gli edifici in relazione alla destinazione d'uso al 6 aprile 2009 (pre sisma):
 - abitazione principale (prima casa)
 - abitazione secondaria (seconda casa)
 - altri usi (attività economiche, vani accessori, etc.)
 - destinazioni miste
 L'attività è stata condotta con l'ausilio dell'ufficio tecnico comunale.

Sintesi Villa Petto è caratterizzato dalla prevalenza di prime case, rispetto alle seconde case e agli altri usi.
