**COMUNE DI COLLEDARA**

Piano di Ricostruzione

AMBITO P1. VILLA PETTO
Ricognizione dello stato dei luoghi

Adeguato alla
richiesta integrazioni
prot. USRC 3586 del 06/07/2016

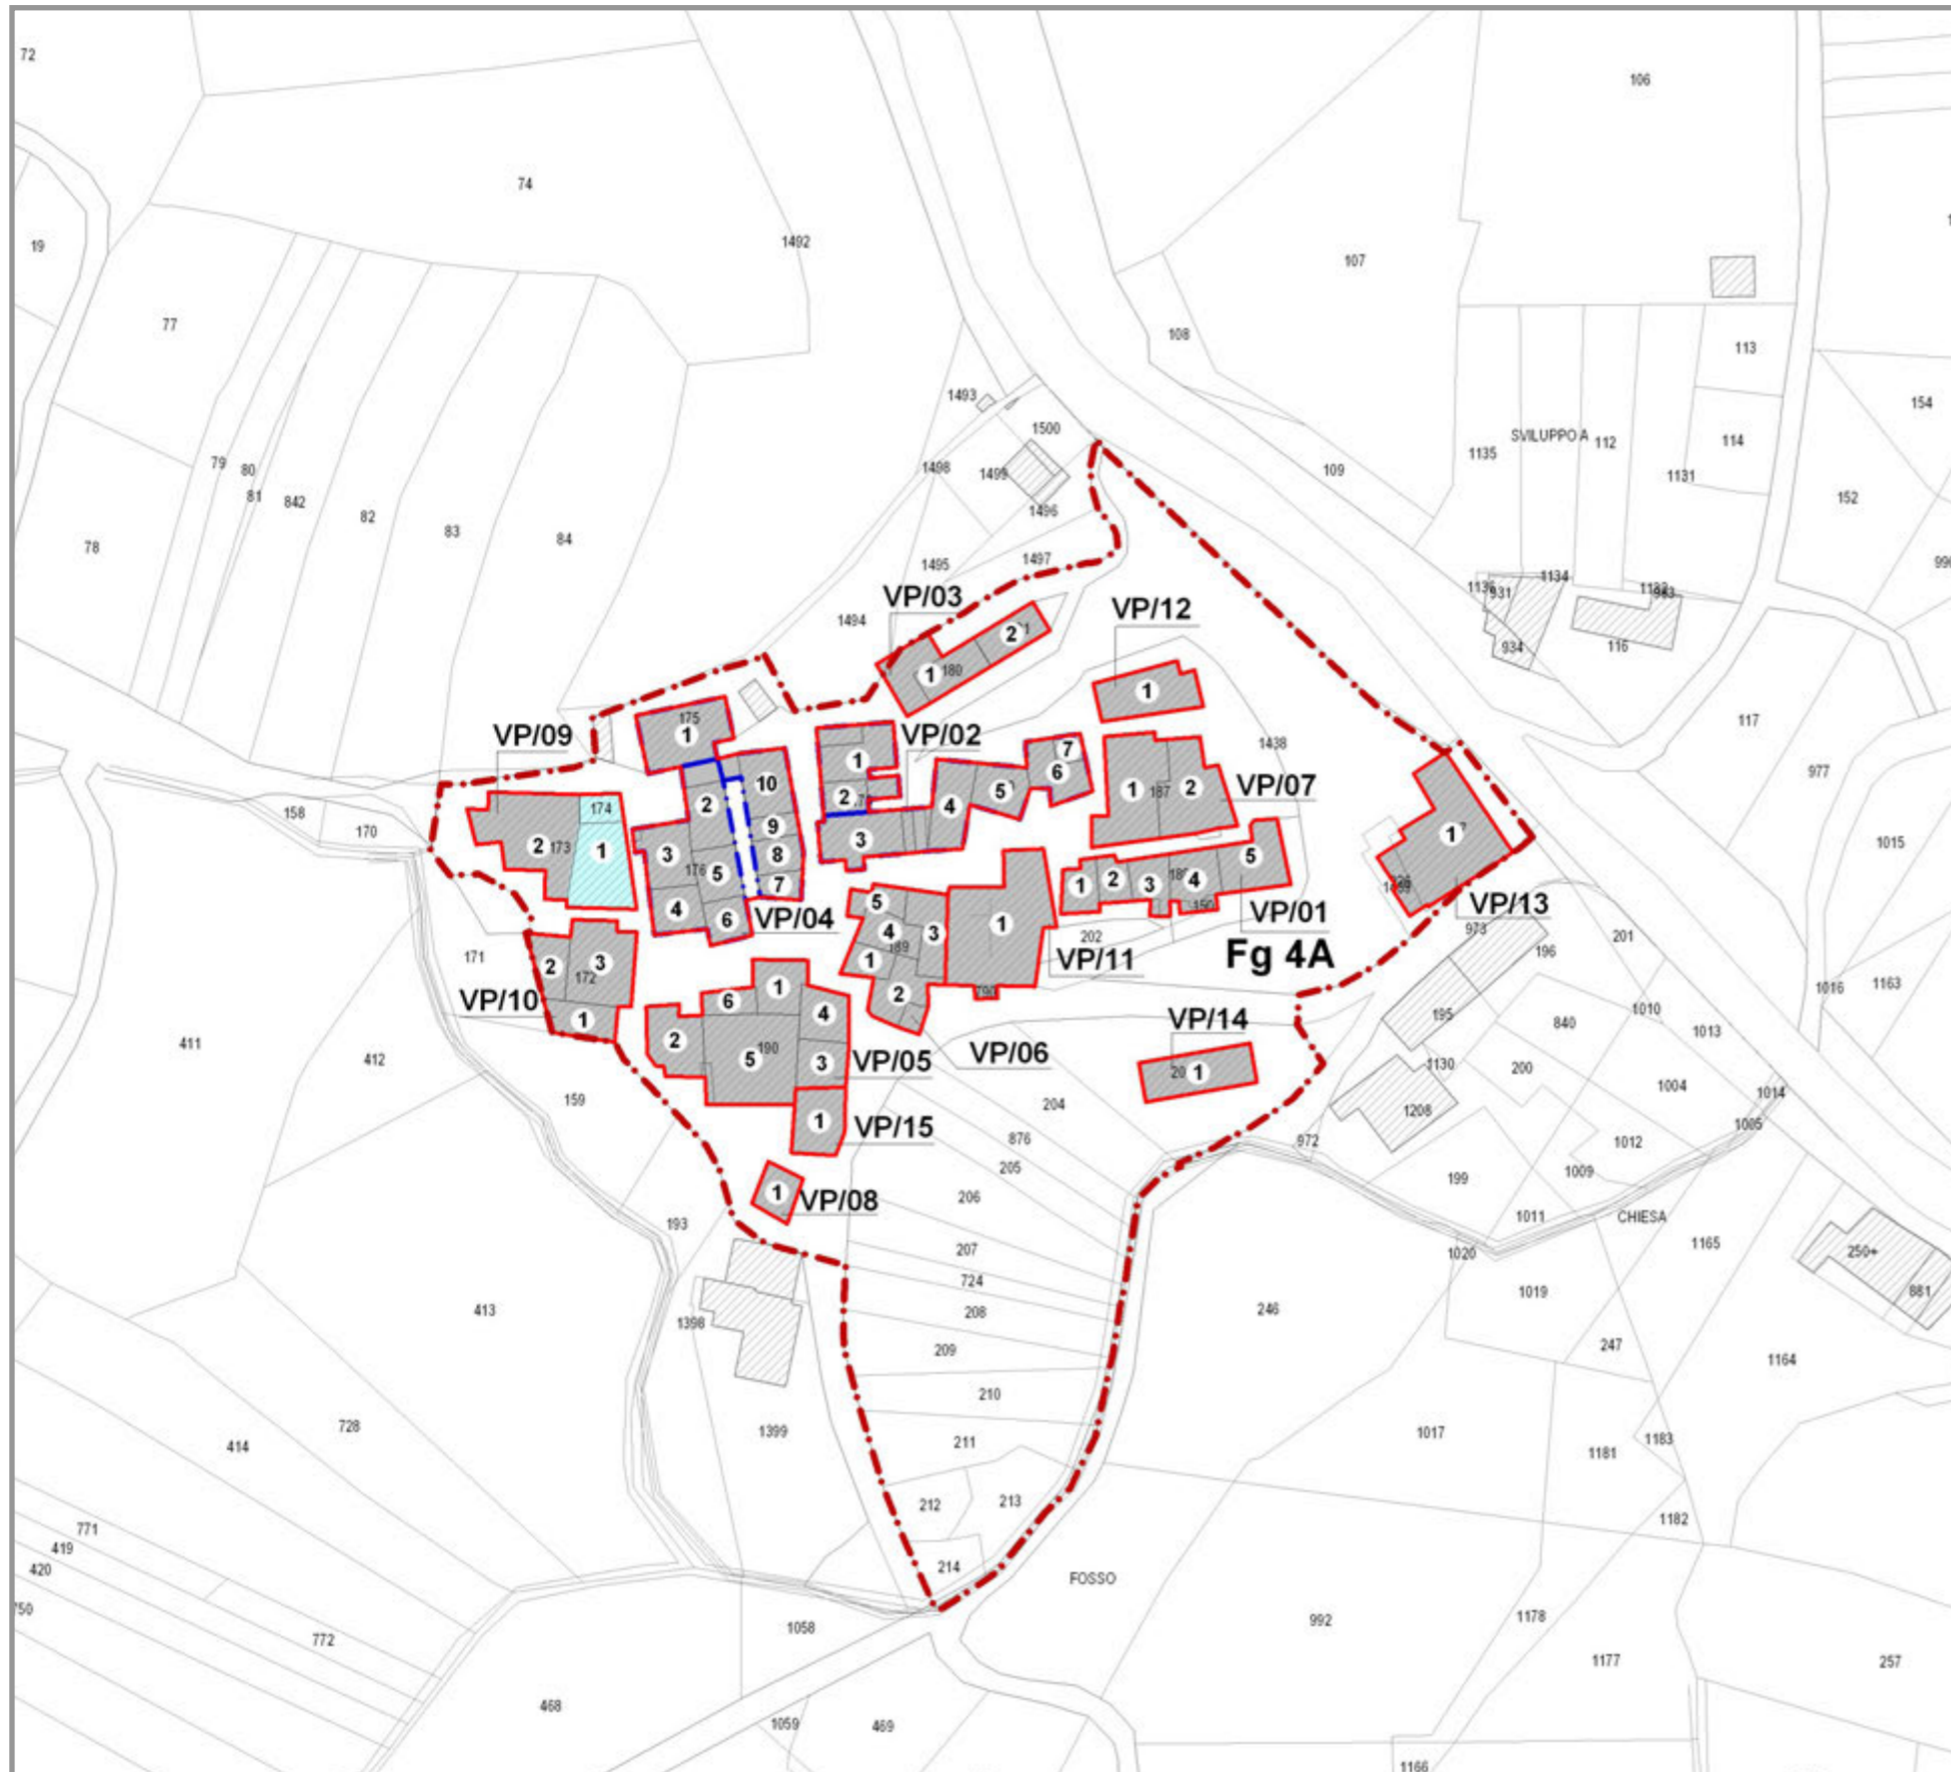
Edifici pubblici

Modalità operative L'elaborato classifica gli edifici pubblici in funzione di:
 - denominazione
 - consistenza
 - livello di danneggiamento
 - soggetto attuatore
 - inserimento in altre programmazioni
 e di ogni altro dato necessario alla stima dei costi

Sintesi Si rileva la presenza di un edificio pubblico ricompreso in aggregato (VP/09). Per la stima del danno si rinvia all'attribuzione ipotetica degli esiti non assegnati.

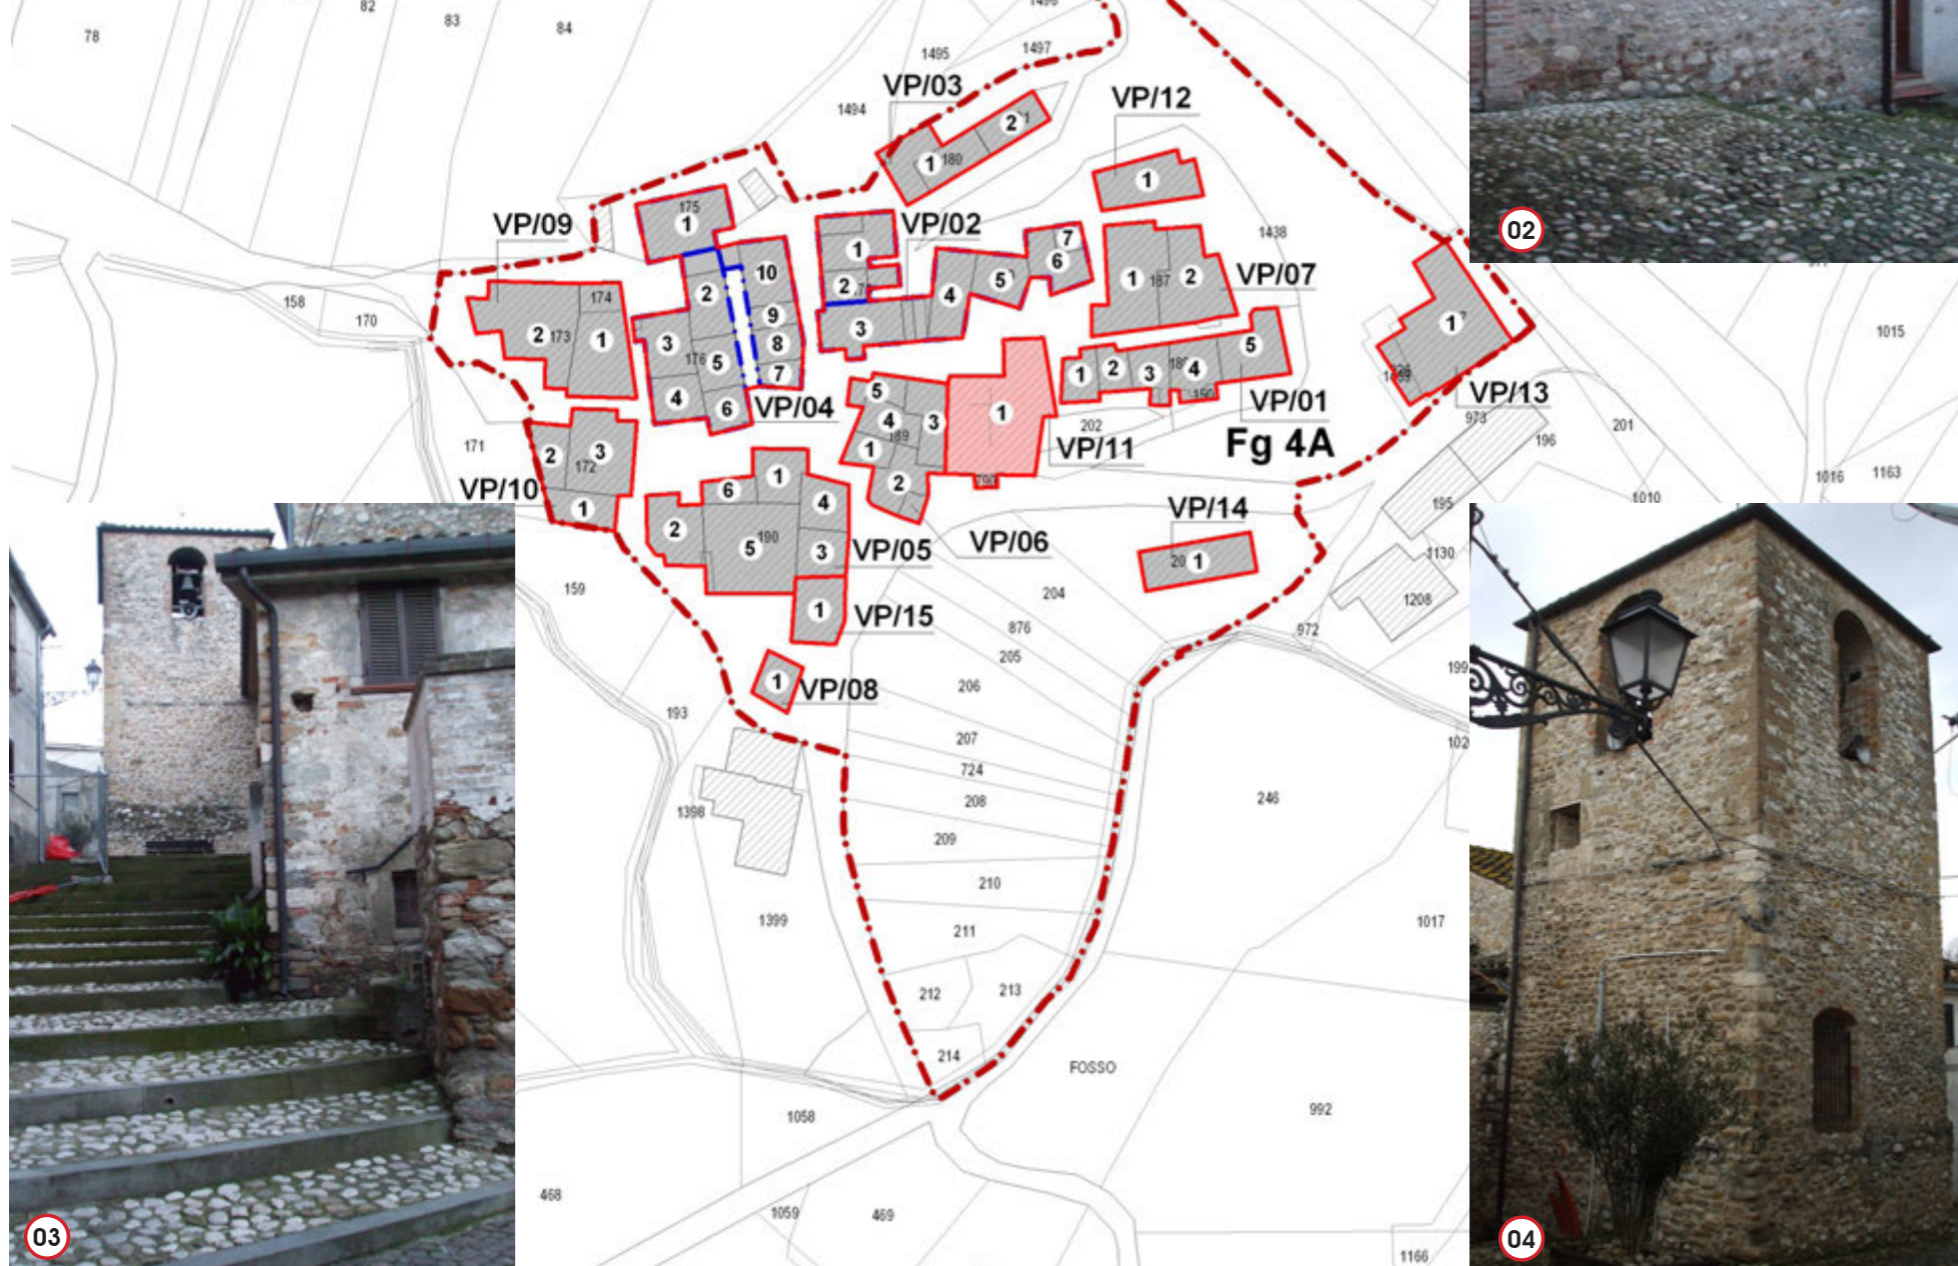
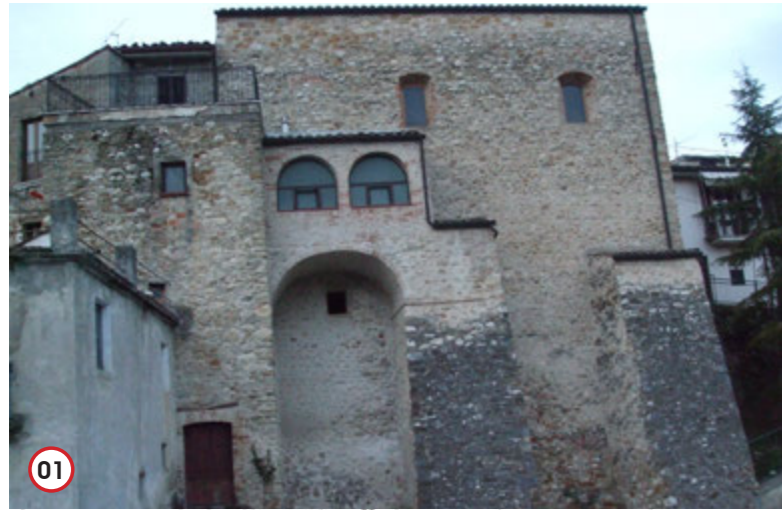
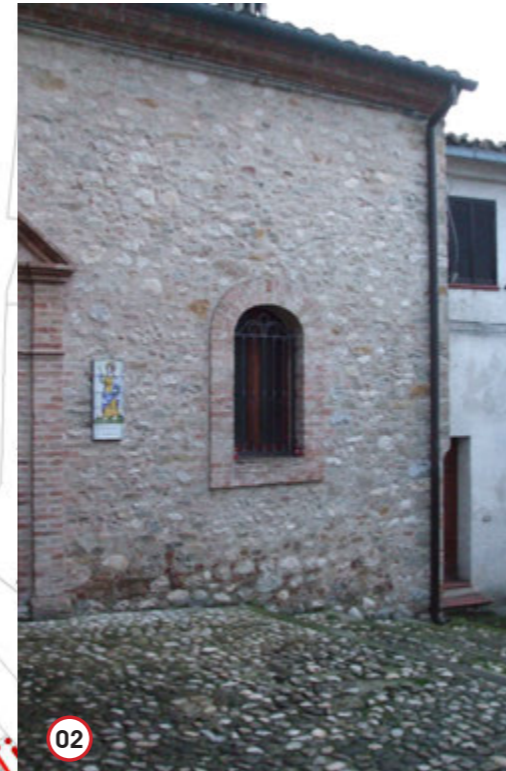
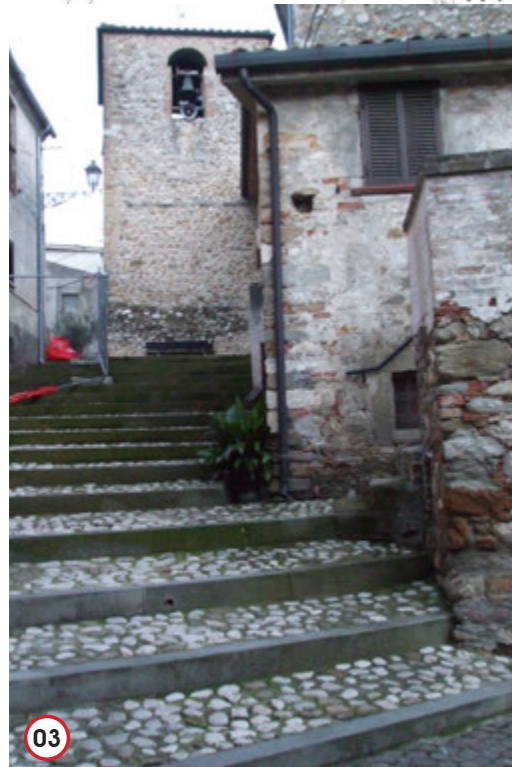
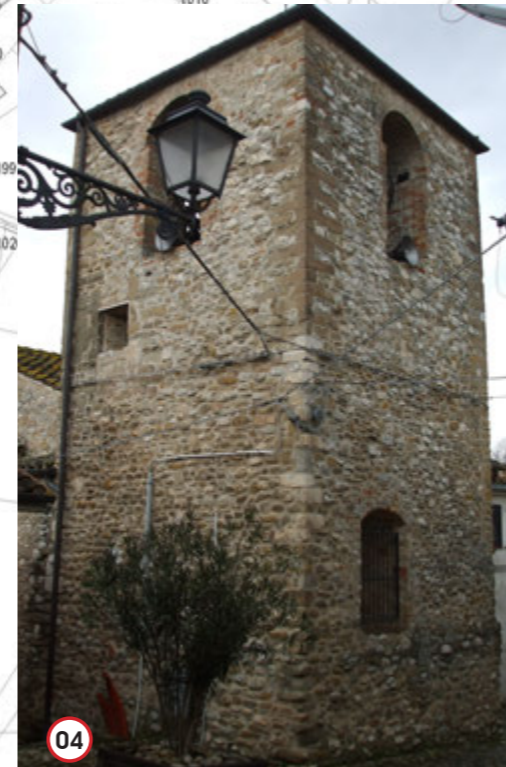
Edifici per il culto

Modalità operative L'elaborato classifica gli edifici per il culto in funzione di:
 - denominazione
 - consistenza
 - livello di danneggiamento
 - soggetto attuatore
 - inserimento in altre programmazioni
 e di ogni altro dato necessario alla stima dei costi.

Sintesi La chiesa di Santa Lucia è già stata oggetto di intervento di messa in sicurezza. È stata classificata con grado di agibilità AP (agibile con provvedimenti).

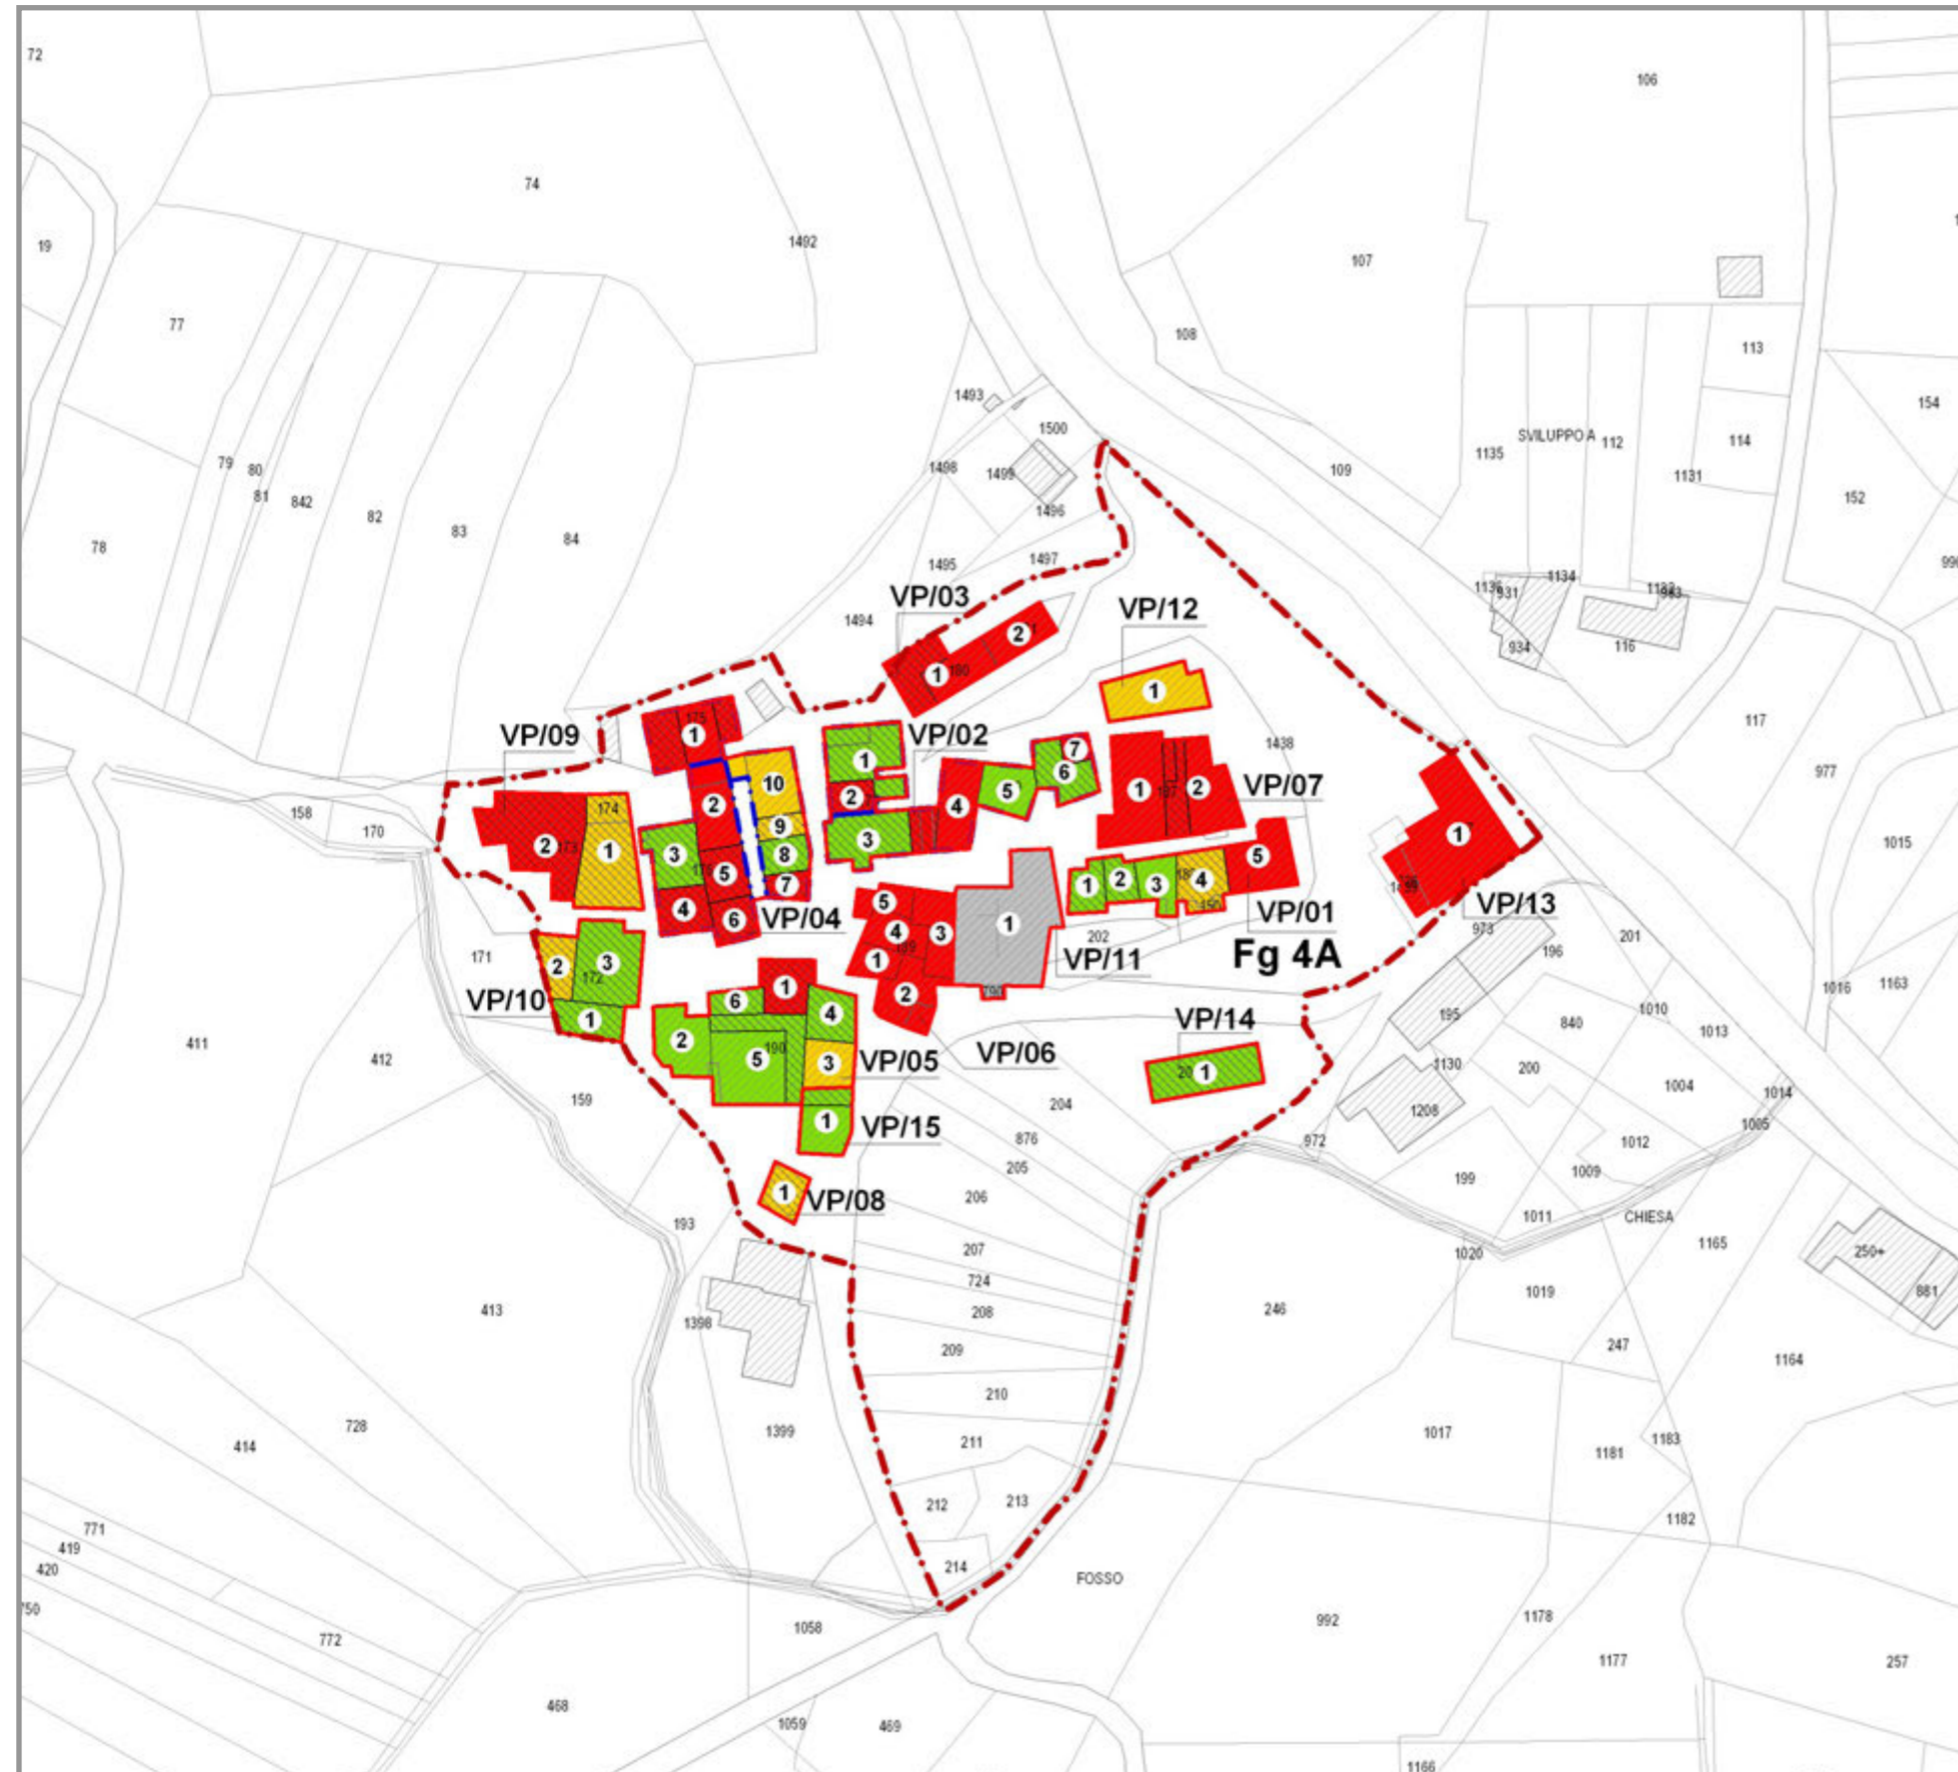
Esiti di agibilità PdR

Modalità operative A partire dagli esiti di agibilità di cui alle schede Aedes, il presente elaborato determina un'assegnazione ipotetica di:
 - esiti non assegnati
 - esiti contrastanti
 - esiti D ed F
 L'attribuzione ipotetica degli esiti è condotta sulla base dei sopralluoghi e di concerto con l'ufficio tecnico comunale.

Sintesi Parte dei fabbricati è classificata con esito E "inagibile", parte con esito A "agibile". Alcuni edifici hanno esito B.

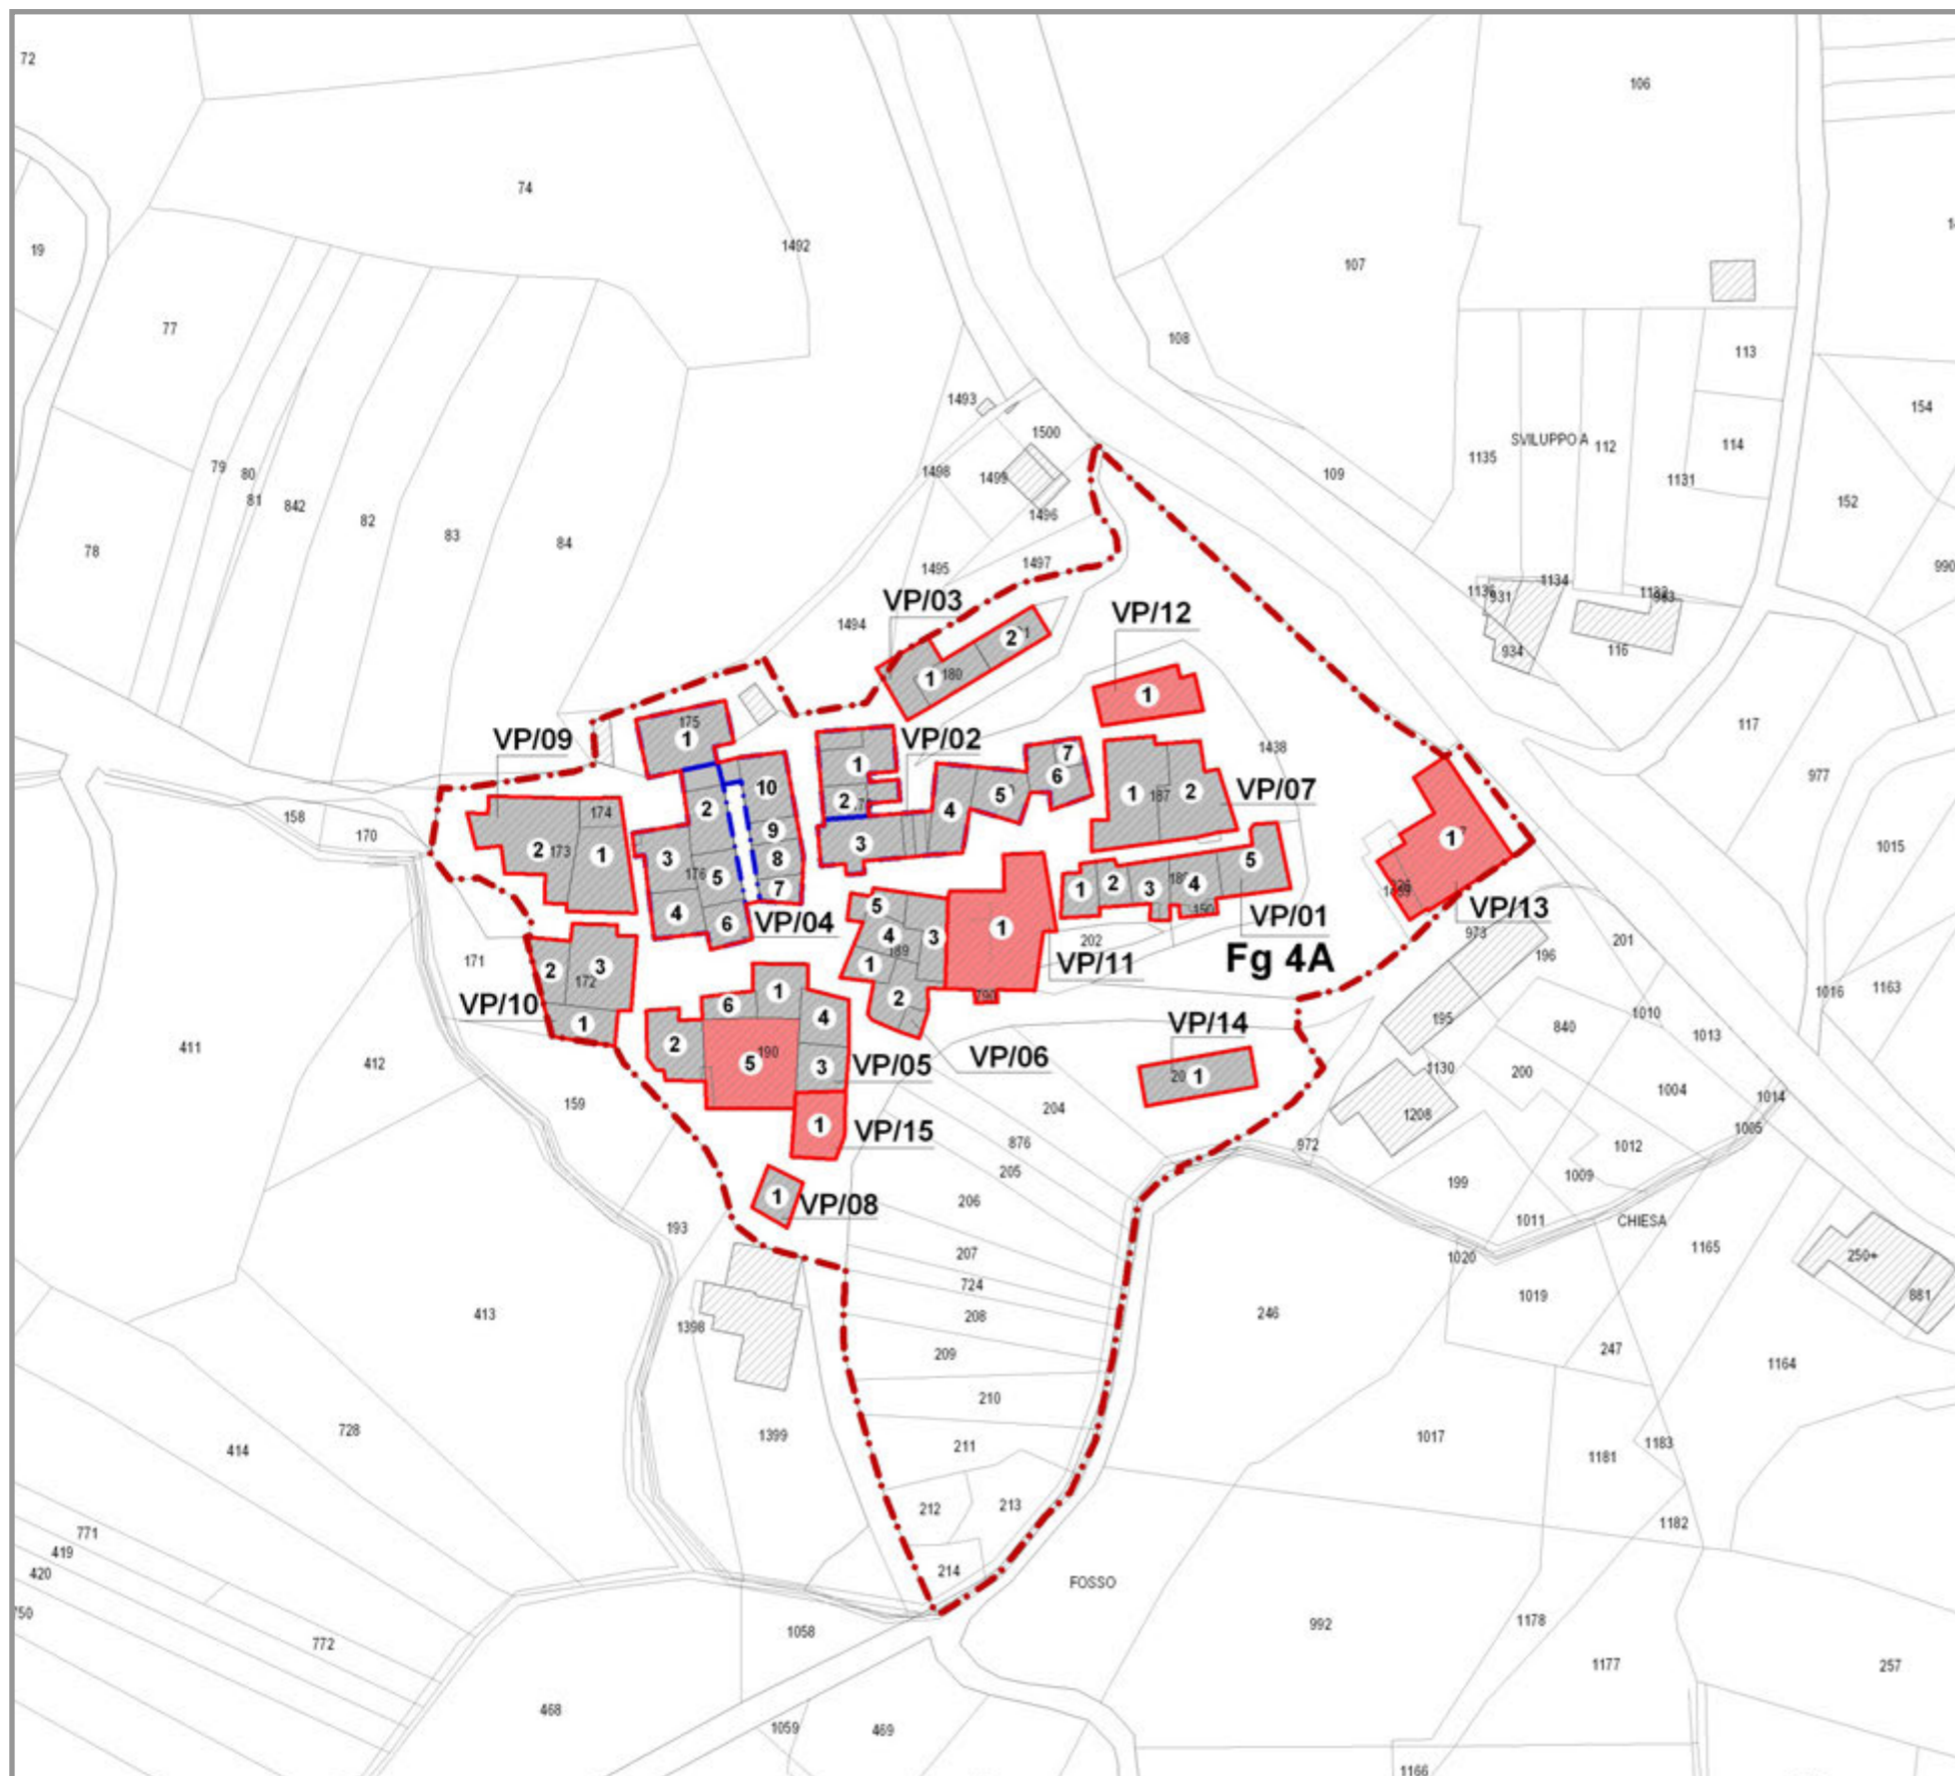
Interventi finanziati o programmati

- Base cartografica** Planimetria catastale
- Modalità operative** L'elaborato effettua una ricognizione degli interventi su edilizia pubblica e privata già finanziati o inseriti in programmazione.
- Sintesi** Gli interventi complessivamente finanziati o inseriti in programmazione sono pari a € 275.601,00, di cui € 65.256,00 riguardano edifici di culto (chiesa di Santa Lucia).
