**COMUNE DI COLLEDARA**

Piano di Ricostruzione

**AMBITO P2. CASTIGLIONE DELLA VALLE**  
**Ricognizione dello stato dei luoghi**

Adeguato alla  
richiesta integrazioni  
prot. USRC 3586 del 06/07/2016

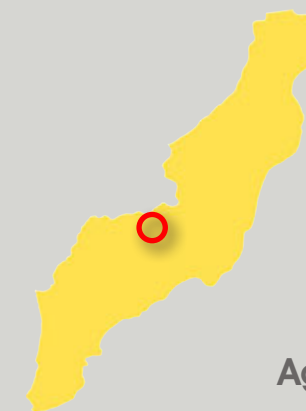
### Aggregati, UMI ed Edifici singoli

**Modalità operative** L'elaborato individua gli Aggregati Edilizi (AE), le Unità Minime di Intervento (UMI) e gli Edifici Singoli (ES).

**Sintesi** Castiglione della Valle è articolato in 7 Aggregati Edilizi (AE) e 6 Edifici Singoli (ES). Per due aggregati particolarmente complessi ed estesi (CV/02 e CV/06), si propone la suddivisione rispettivamente in 2 (CV/02) e 3 (CV/06) Unità Minime di Intervento (UMI), nel rispetto di una corretta modellazione degli aspetti di interazione strutturale e di coerenza architettonica tra la singola UMI e le porzioni adiacenti.

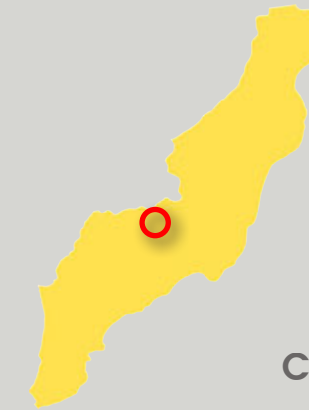
**ConSORZI**

**Modalità operative** L'elaborato individua da un lato i consorzi formati o in corso di formazione e, dall'altro, gli aggregati in corso di commissariamento (<51% o costituiti da un unico proprietario).

**Sintesi** Sono stati costituiti n. 6 consorzi obbligatori, di cui n. 2 illegittimi poichè rappresentano a titolo di proprietà una superficie lorda complessiva inferiore al 51% della superficie totale.

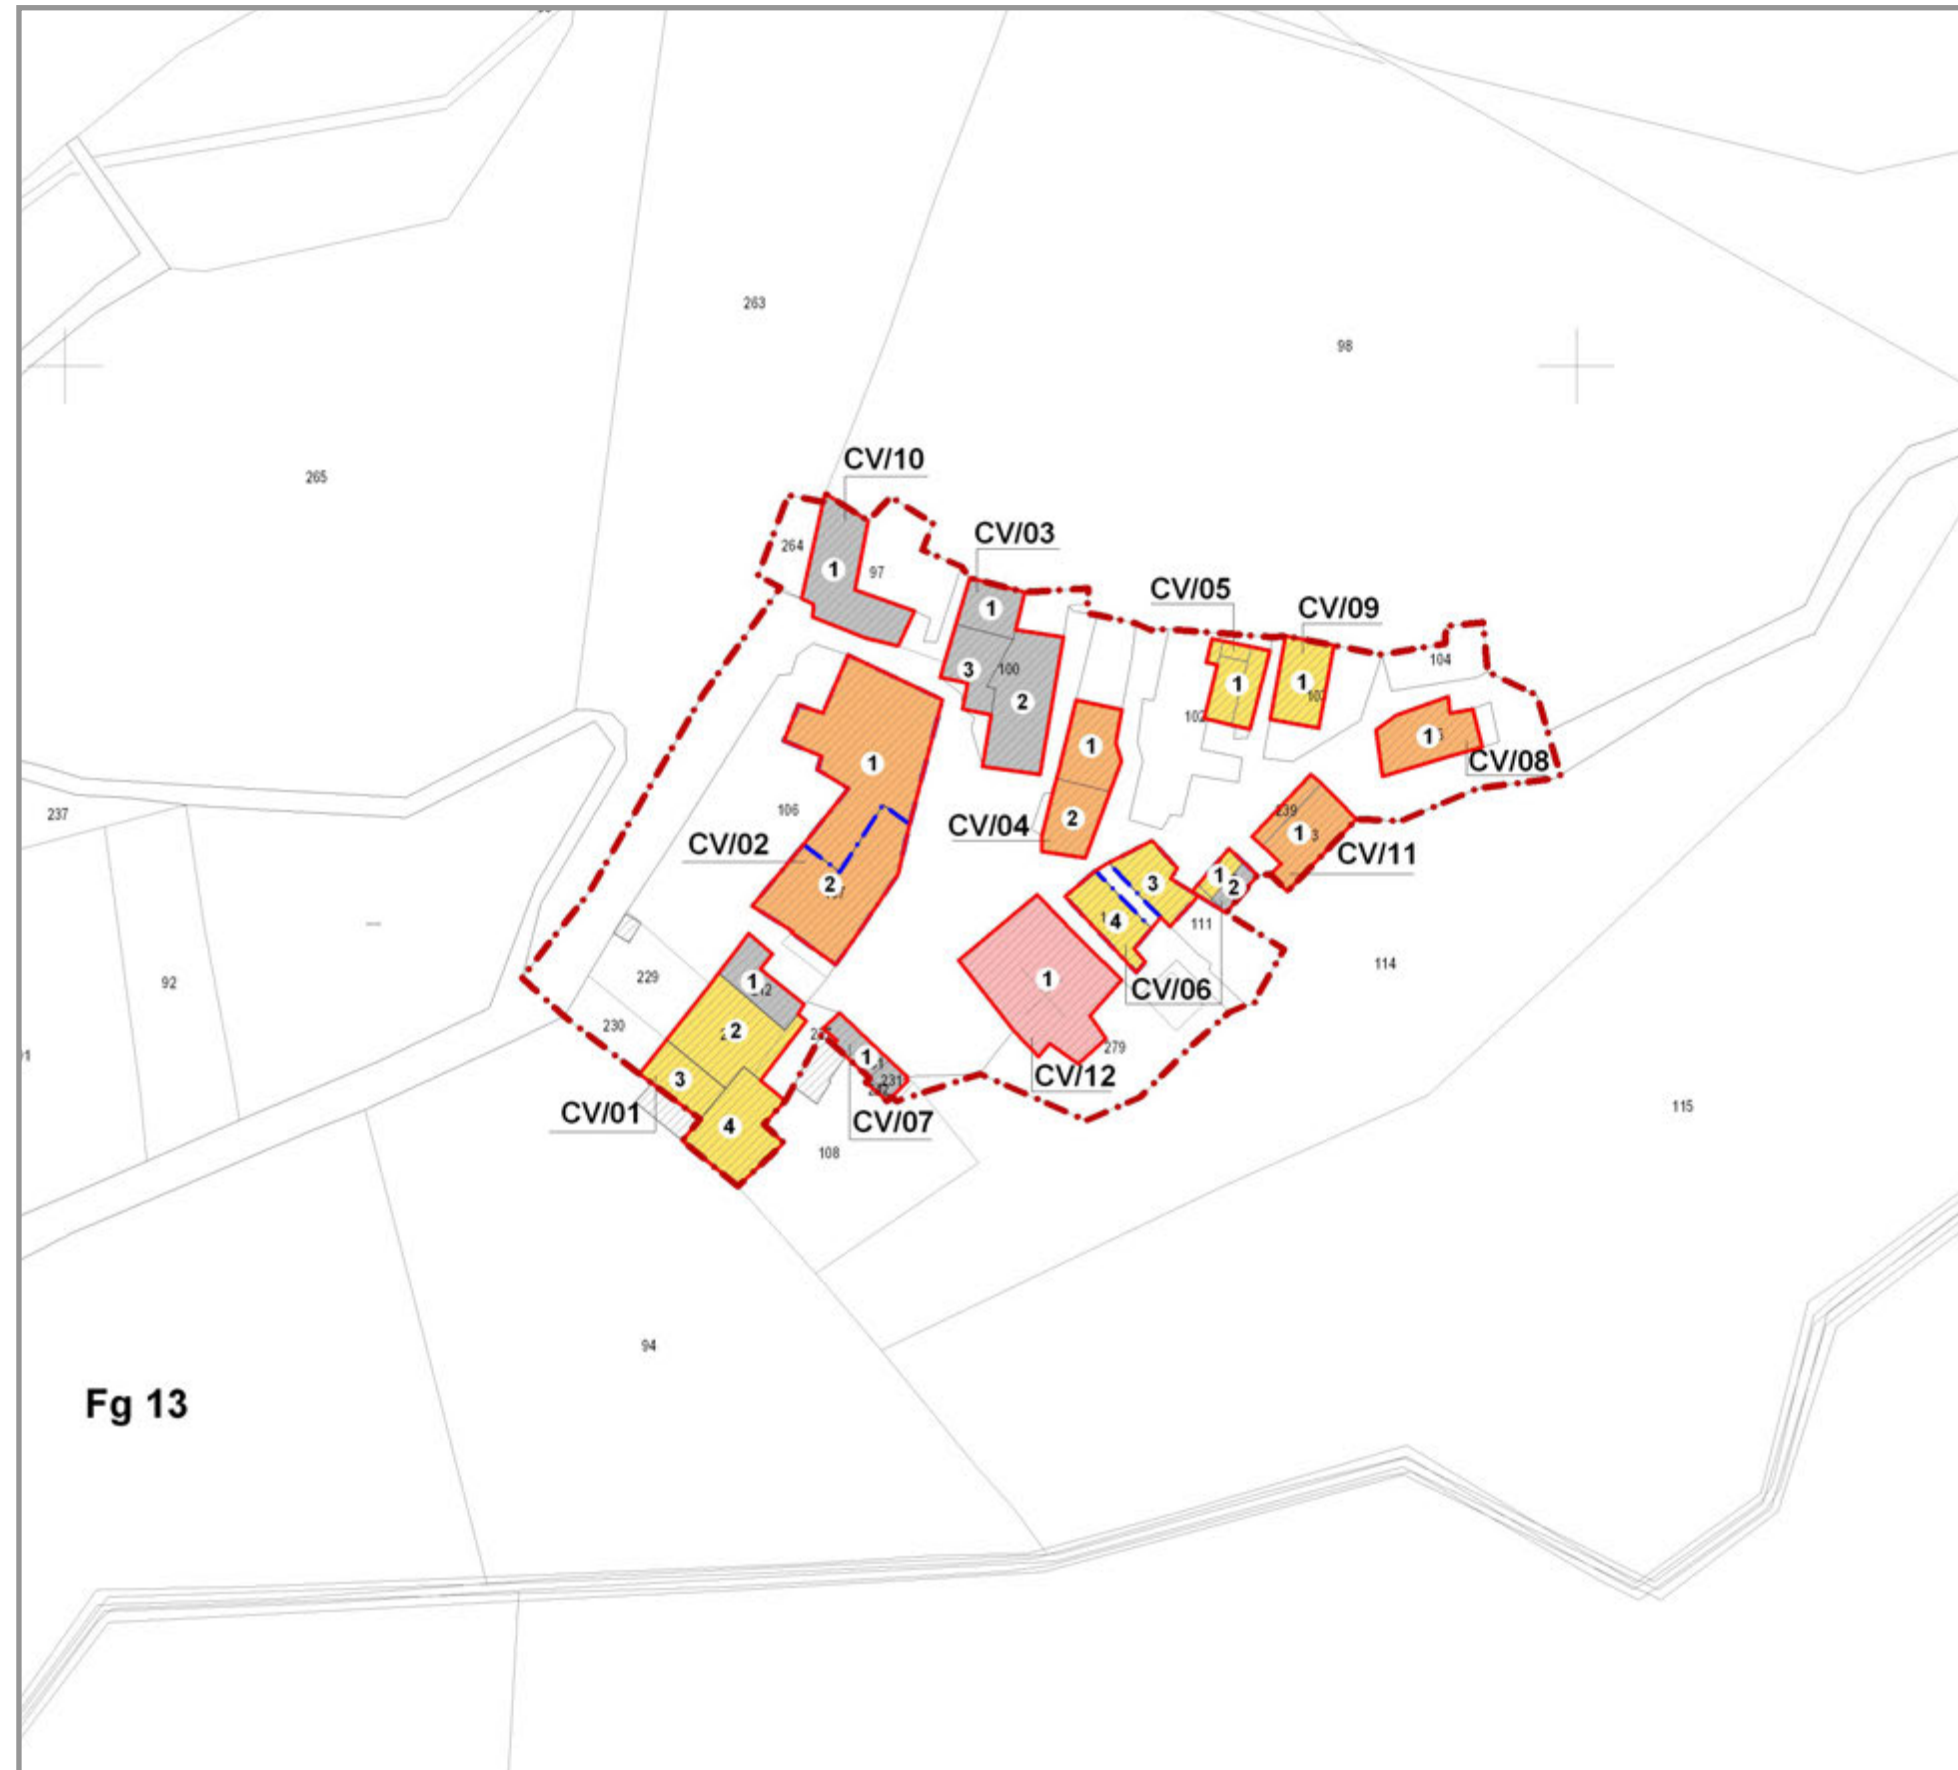
**Caratteri di pregio e % di incremento**

**Modalità operative** L'elaborato classifica gli edifici in relazione al pregio, come desunto dal Modello Integrato Cratere (MIC), in particolare dalle "Linee guida per l'identificazione degli elementi di pregio e per la progettazione degli interventi specifici nei centri storici".

**Sintesi** Castiglione della Valle si caratterizza per la prevalenza di edifici con pregio modesto (10%) e medio (20%). Si tratta degli edifici caratterizzati dalla presenza di elementi di pregio (es. murature in pietra, cornicioni, portali, ringhiere decorative) e/o superfetazioni.

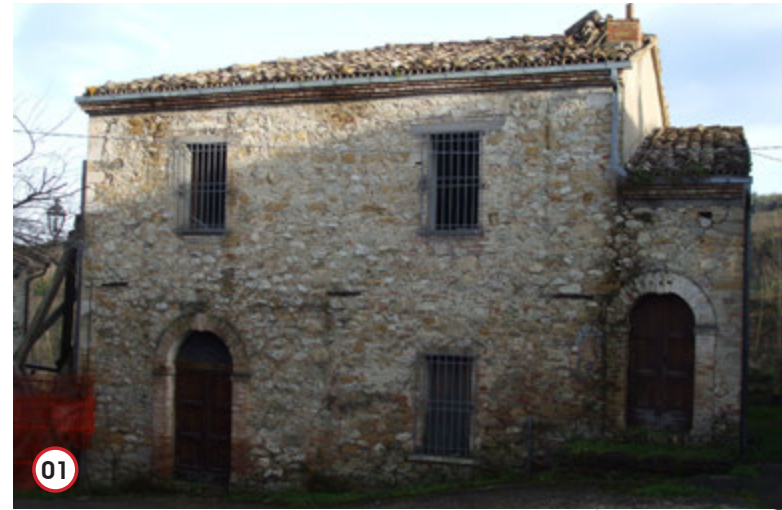
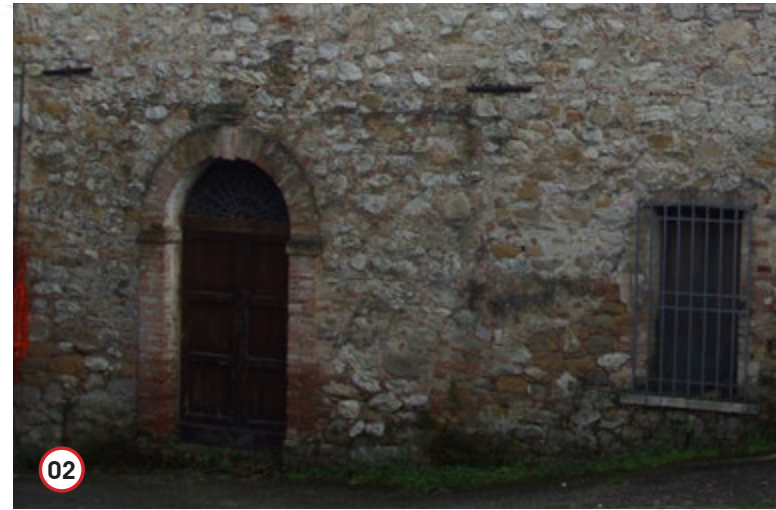
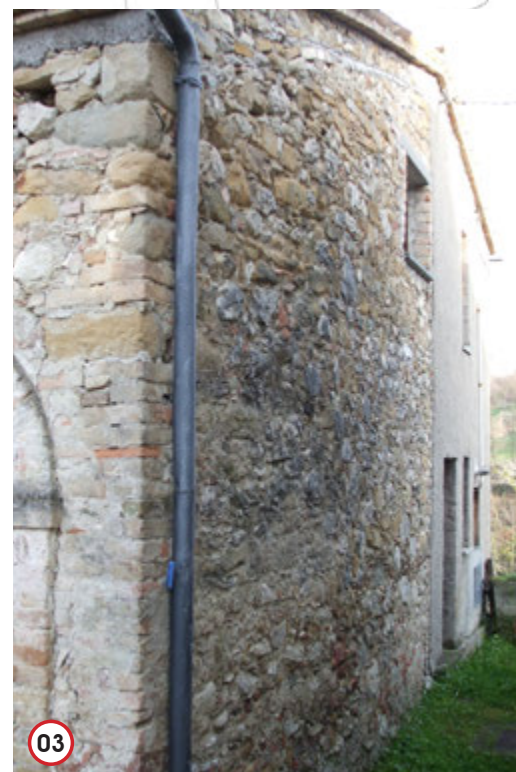
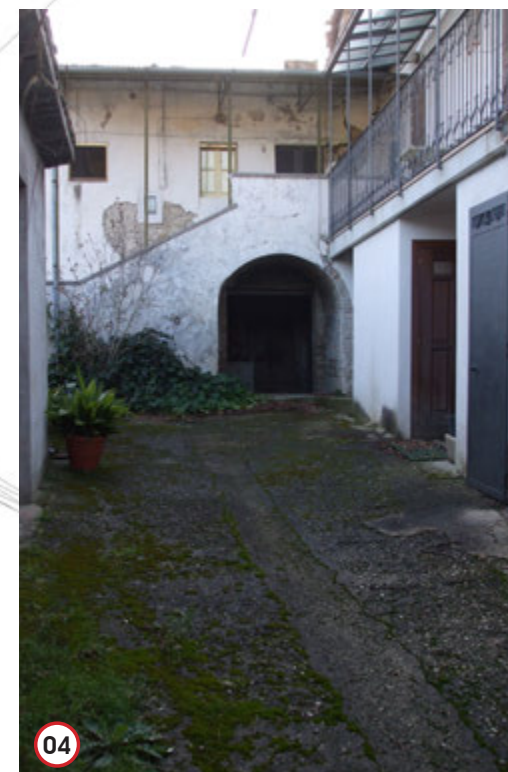
Edifici pubblici

Sintesi Si rileva la presenza dell'ex sede municipale (fino al 1909) e di un recente edificio acquisito al patrimonio comunale (Edificio 4, aggregato CV/01).

**Edificio pubblico**  
Denominazione CV/11
- Identificazione e destinazione d'uso Ex municipio di Castiglione della Valle
- Esito di agibilità E "inagibile"
- Modalità di attuazione Intervento Edilizio Diretto
- Soggetto attuatore Comune di Colledara
- Programmazione -
-

Denominazione CV/01, Edificio 4

Identificazione e destinazione d'uso Immobile a destinazione residenziale

Esito di agibilità E "inagibile"

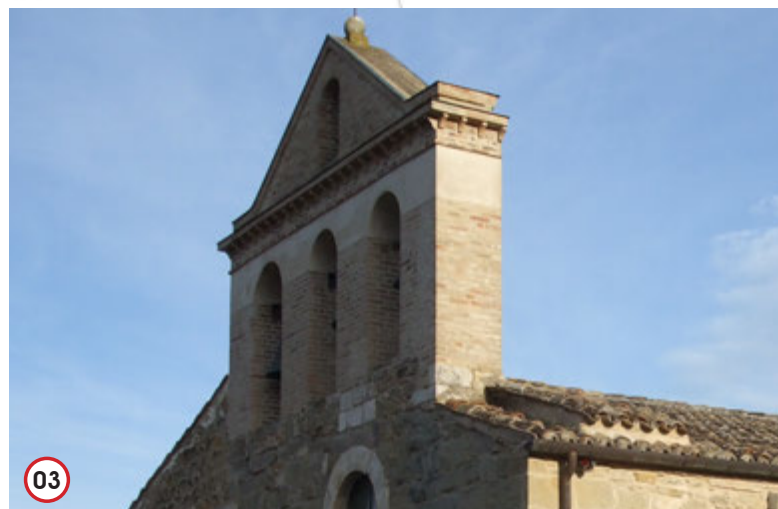
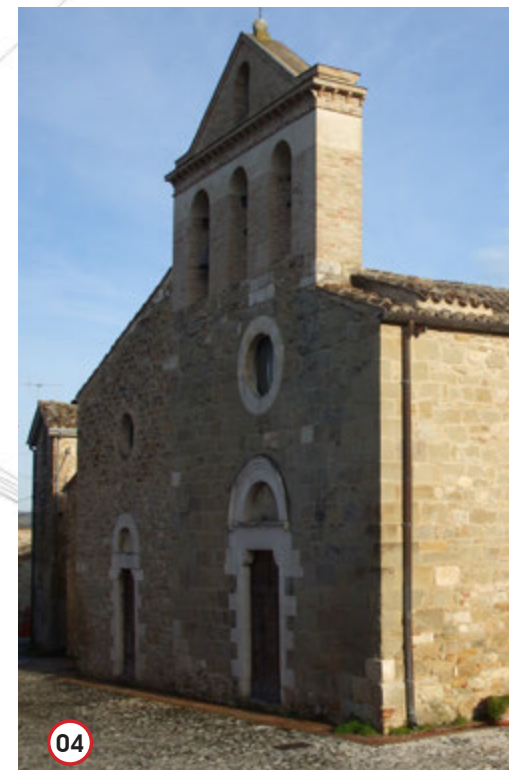
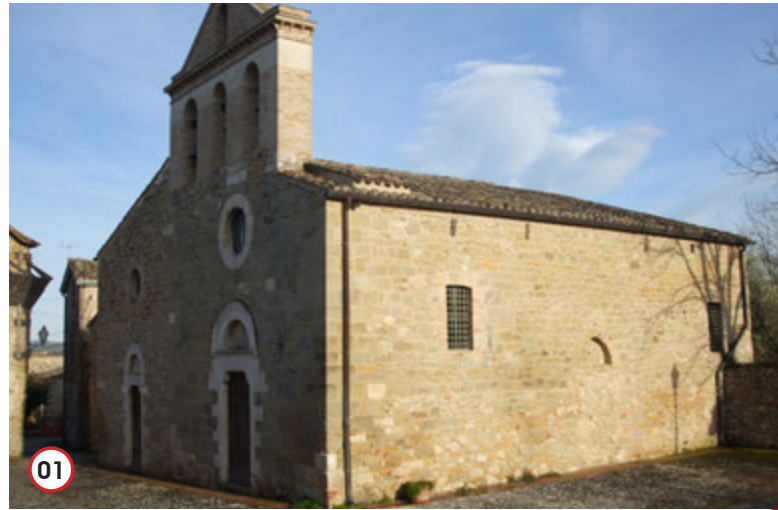
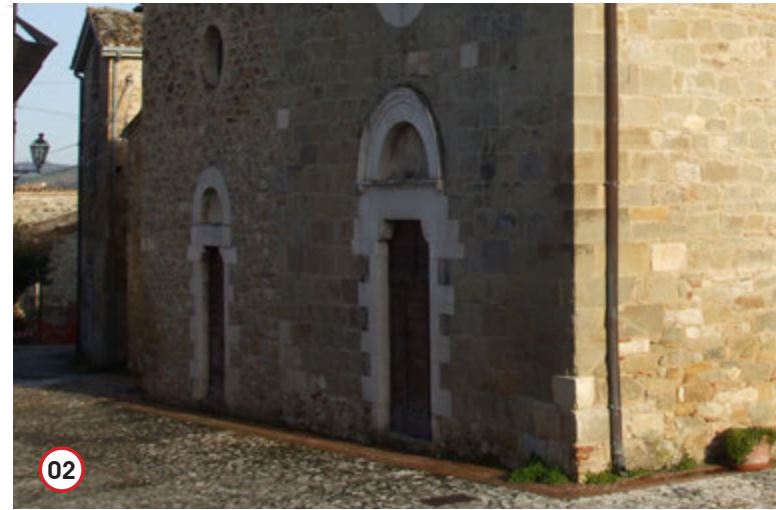
### Edifici per il culto

Sintesi La chiesa di San Michele Arcangelo non è ancora stata oggetto di intervento di messa in sicurezza. È stata classificata con grado di agibilità I (inagibile).

Identificazione e destinazione d'uso Chiesa di San Michele Arcangelo

Esito di agibilità I (inagibile)

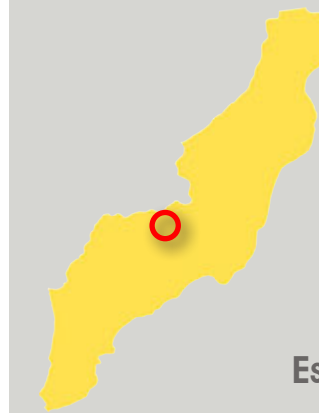
**Esiti di agibilità con scheda Aedes**

**ESITI DI AGIBILITÀ RILEVATI CON SCHEDA AEDES**

- Edificio con esito "A"**
- Edificio con esito "B"**
- Edificio con esito "E"**

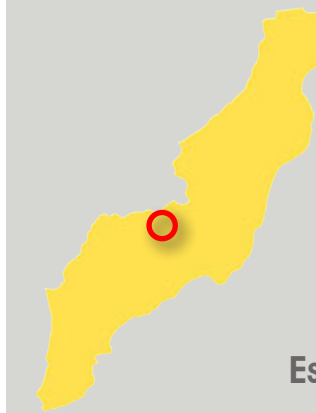
**Esiti di agibilità PdR**

- Ambito oggetto di Piano di Ricostruzione Art. 4 del DCD 3/2010**
- Intervento già finanziato o inserito in programmazione**  
CV/01 - Edificio 4 € 164.049,00
- Altro edificio**
- Numero identificativo edificio**
- Perimetro Aggregato Edilizio (AE) o Edificio Singolo (ES)**
- Unità Minima di Intervento (UMI)**
- Numero identificativo aggregato o edificio singolo**
