**COMUNE DI COLLEDARA**

Piano di Ricostruzione

AMBITO P3. CRETARA
Ricognizione dello stato dei luoghi

Adeguato alla
richiesta integrazioni
prot. USRC 3586 del 06/07/2016

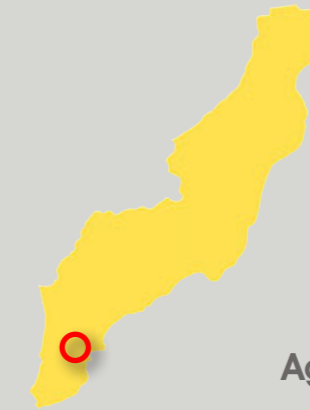
Aggregati, UMI ed Edifici singoli

Modalità operative L'elaborato individua gli Aggregati Edilizi (AE), le Unità Minime di Intervento (UMI) e gli Edifici Singoli (ES).

Sintesi Cretara è articolato in 1 Aggregato Edilizio (AE) e 3 Edifici Singoli (ES). Inoltre nella scheda è individuato anche l'edificio censito catastalmente al Foglio 17, particella 31, oggetto di demolizione per la messa in sicurezza post sisma.

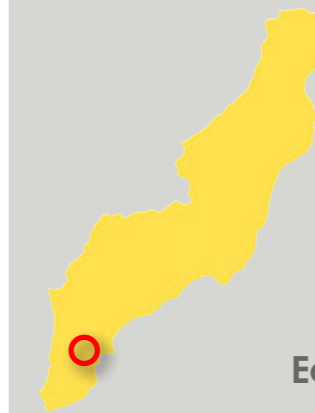
Edifici per numero di piani

Modalità operative L'elaborato classifica il costruito in relazione al numero di piani fuori terra:
 - edifici a 1 piano
 - edifici a 2 piani
 - edifici a 3 piani

Sintesi L'isolato principale di Cretara è caratterizzato da una cortina edilizia che si sviluppa su 2 piani fuori terra, mentre la porzione di edificio in testa ha 3 piani fuori terra.

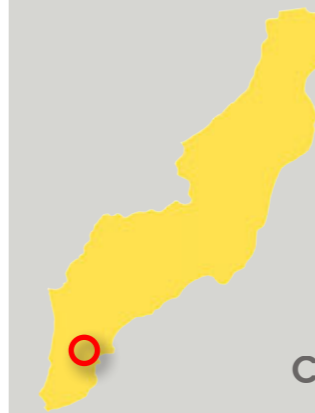
Caratteri di pregio e % di incremento

Modalità operative L'elaborato classifica gli edifici in relazione al pregio, come desunto dal Modello Integrato Cratere (MIC), in particolare dalle "Linee guida per l'identificazione degli elementi di pregio e per la progettazione degli interventi specifici nei centri storici".

Sintesi Cremona non è dotato di un patrimonio edilizio di pregio. L'unico edificio di pregio, oltre alla chiesa, è il fabbricato posto ad est della cortina edilizia principale di ingresso al borgo.

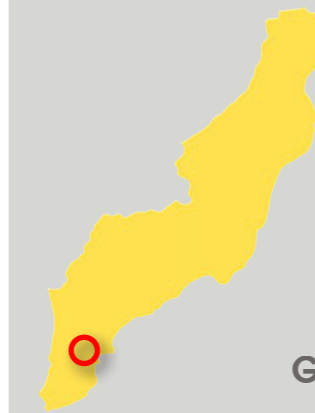
Grado di dissesto: rudere, collabente

Modalità operative L'elaborato classifica gli edifici che alla data del sisma erano riconosciuti come:
 - ruderi: edifici senza copertura aventi il perimetro delimitato da pareti murarie che raggiungono l'altezza media di almeno 2 metri da terra
 - collabenti: edifici non abitabili o agibili e comunque di fatto non utilizzabili o non utilizzati

Sintesi Cremona non è interessata da edifici collabenti o ruderi

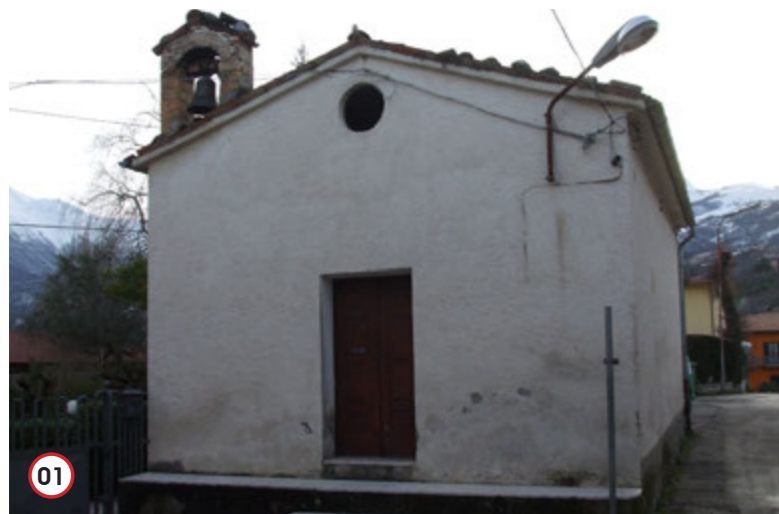
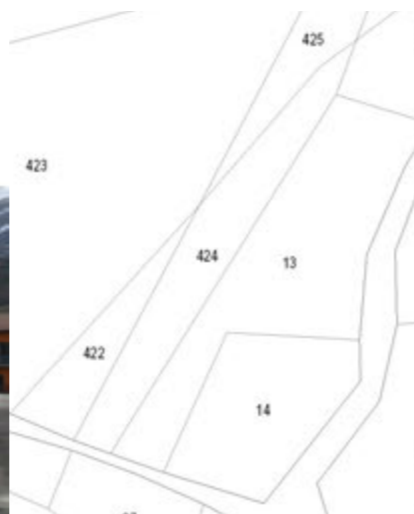
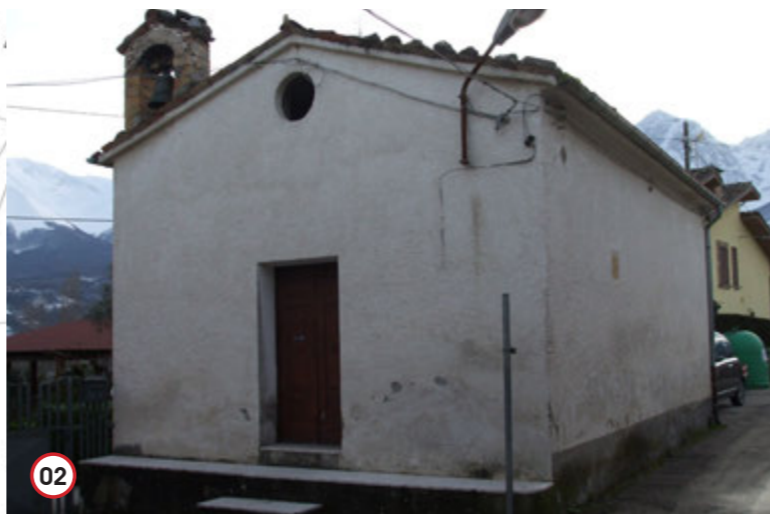
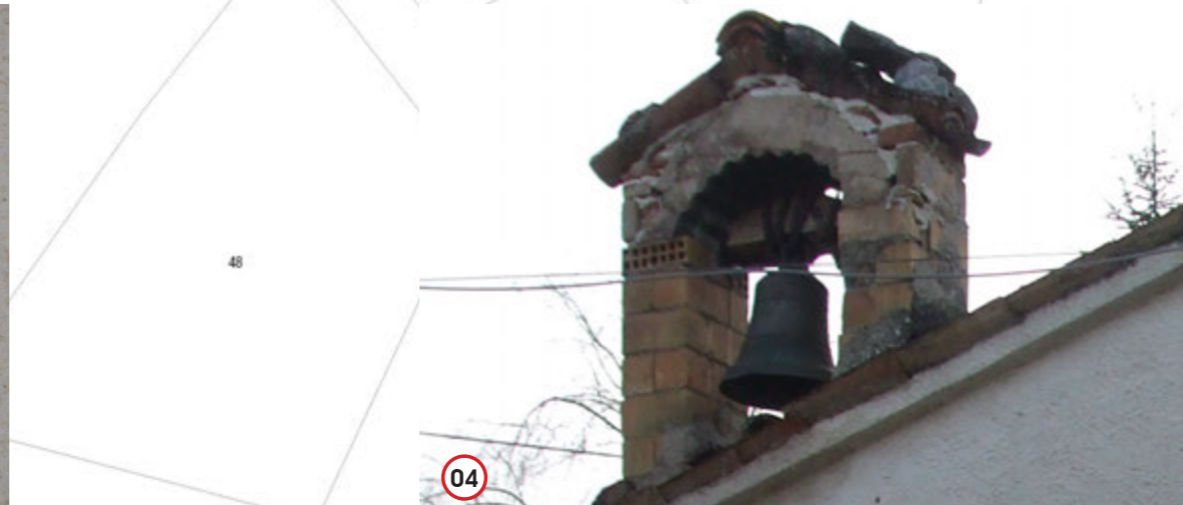
Edifici per il culto: denominazione, consistenza, livello di danneggiamento, soggetto attuatore scala 1:1 000

Sintesi La chiesa di Sant'Antonio non è ancora stata oggetto di intervento di messa in sicurezza. È stata classificata con grado di agibilità A (agibile).

Denominazione CR/04

Identificazione e destinazione d'uso Chiesa di Sant'Antonio

Esito di agibilità A (agibile)

Modalità di attuazione Intervento Edilizio Diretto

Soggetto attuatore Ministero dei beni e delle attività culturali

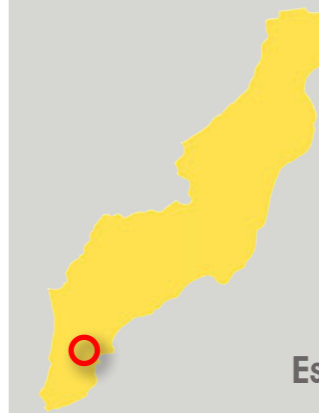
Esiti di agibilità PdR

- Edificio con esito "A"
- Edificio con esito "B"
- Edificio con esito "E"
- Edificio con esito "E" demolito con ordinanza sindacale per la messa in sicurezza post sisma
