PDR 2015 COMUNE DI COLLEDARA

Piano di Ricostruzione

Legge n. 77/2009 e Decreto del Commissario Delegato per la Ricostruzione n. 3/2010

Relazione tecnica

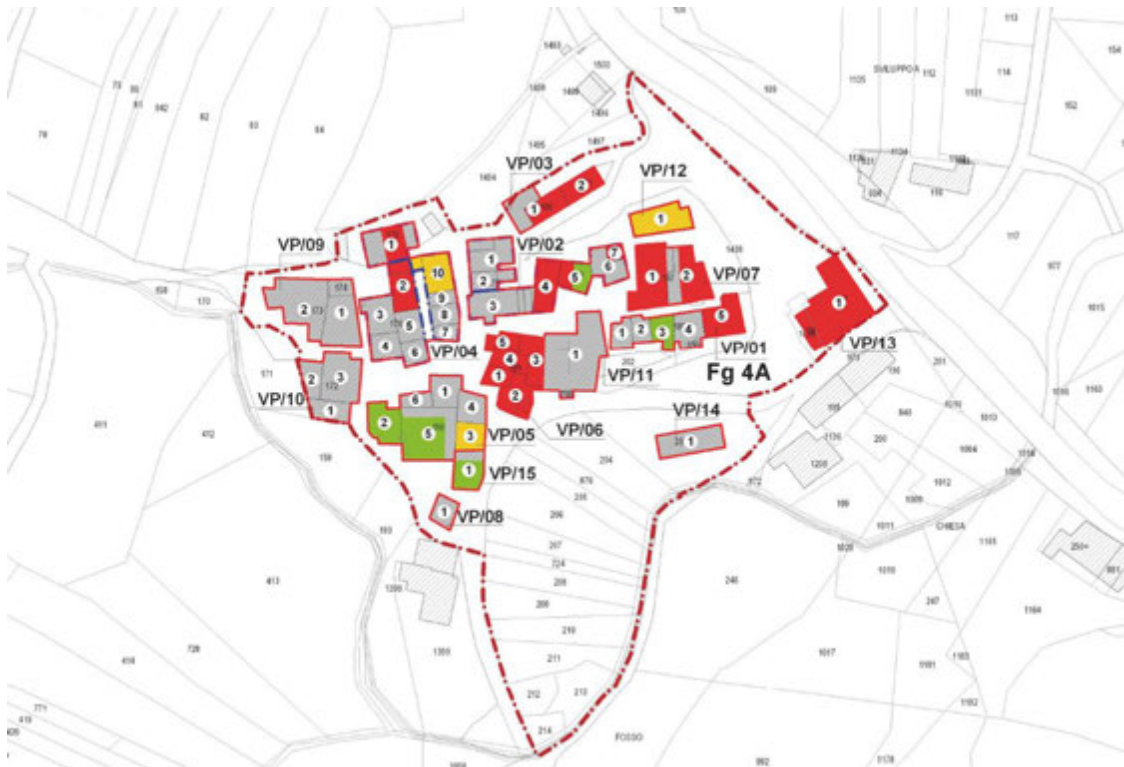
Esiti di agibilità rilevati con scheda AEDES: Ambito P1 "Villa Petto"

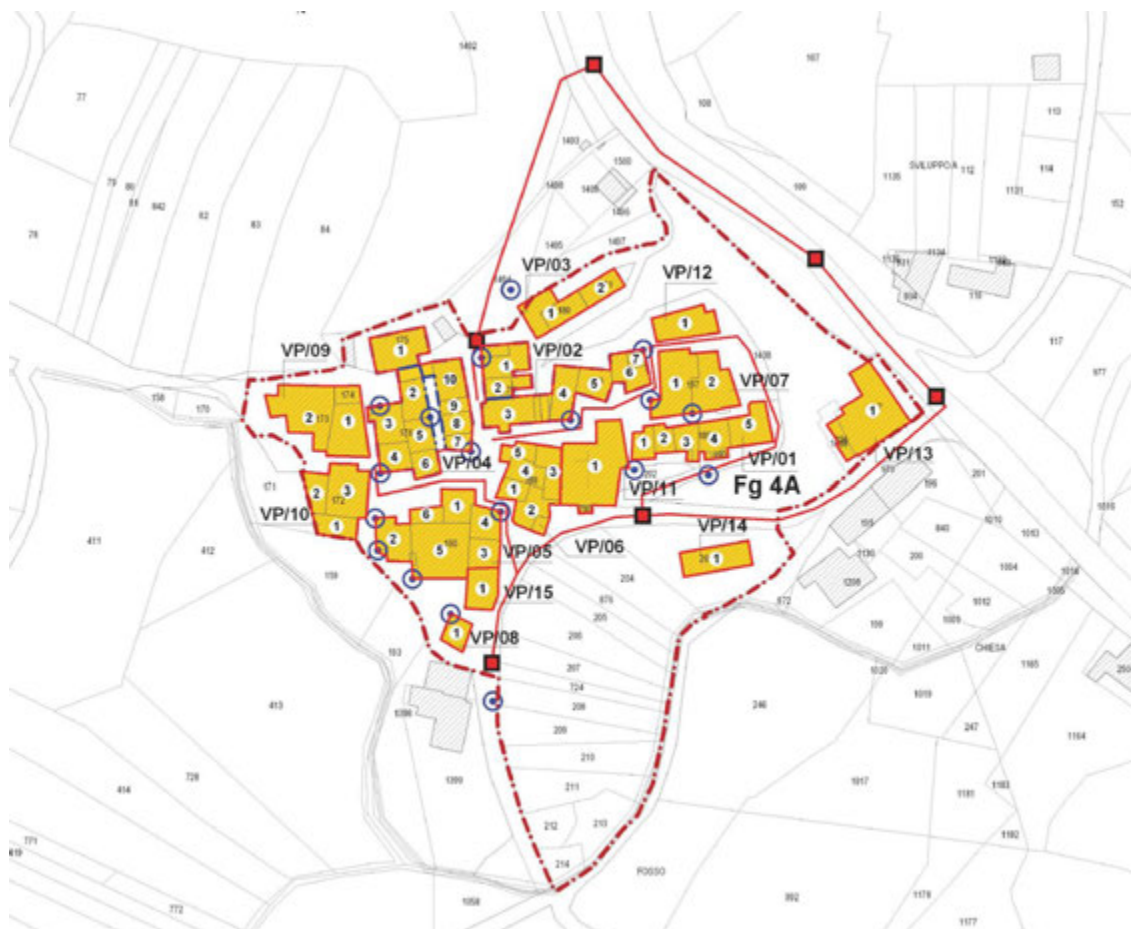
Rilievo reti esistenti: Ambito P1 "Villa Petto"

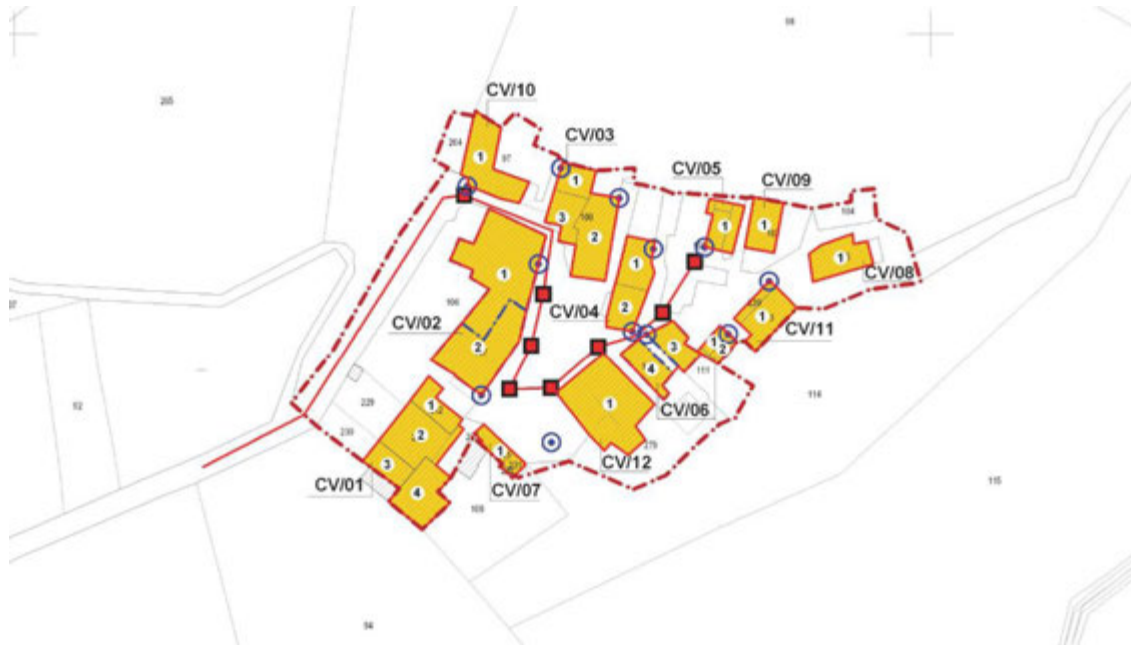
Rilievo reti esistenti: Ambito P2 "Castiglione della Valle"

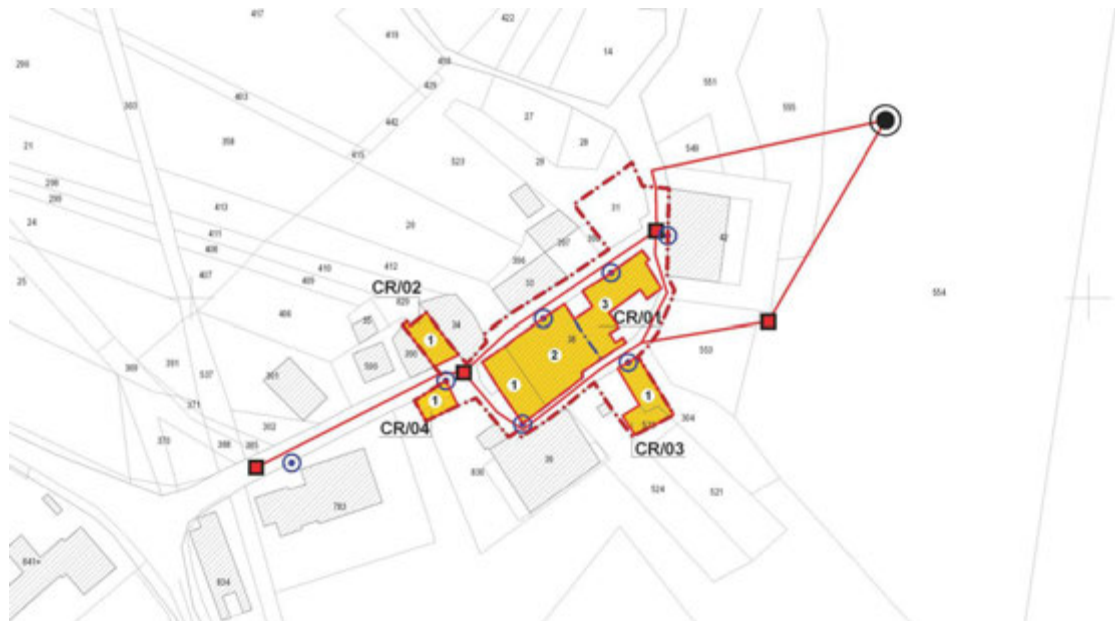
Rilievo reti esistenti: Ambito P3 "Cretara"

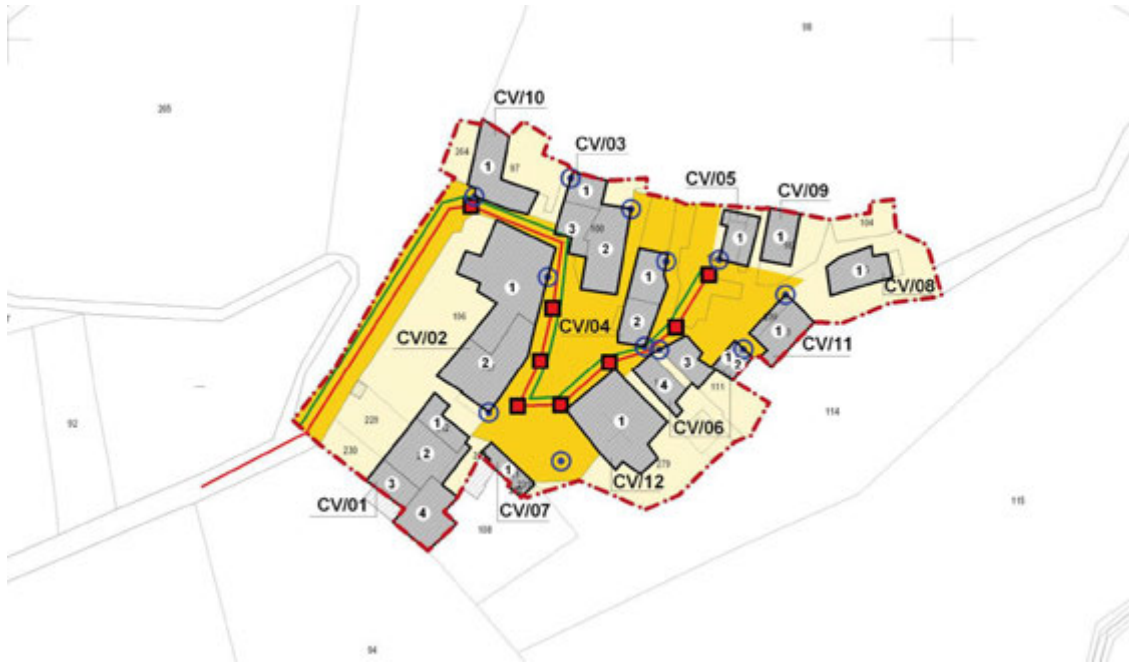
Analisi reti e sottoservizi da mantenere: Ambito P2 "Castiglione della Valle"

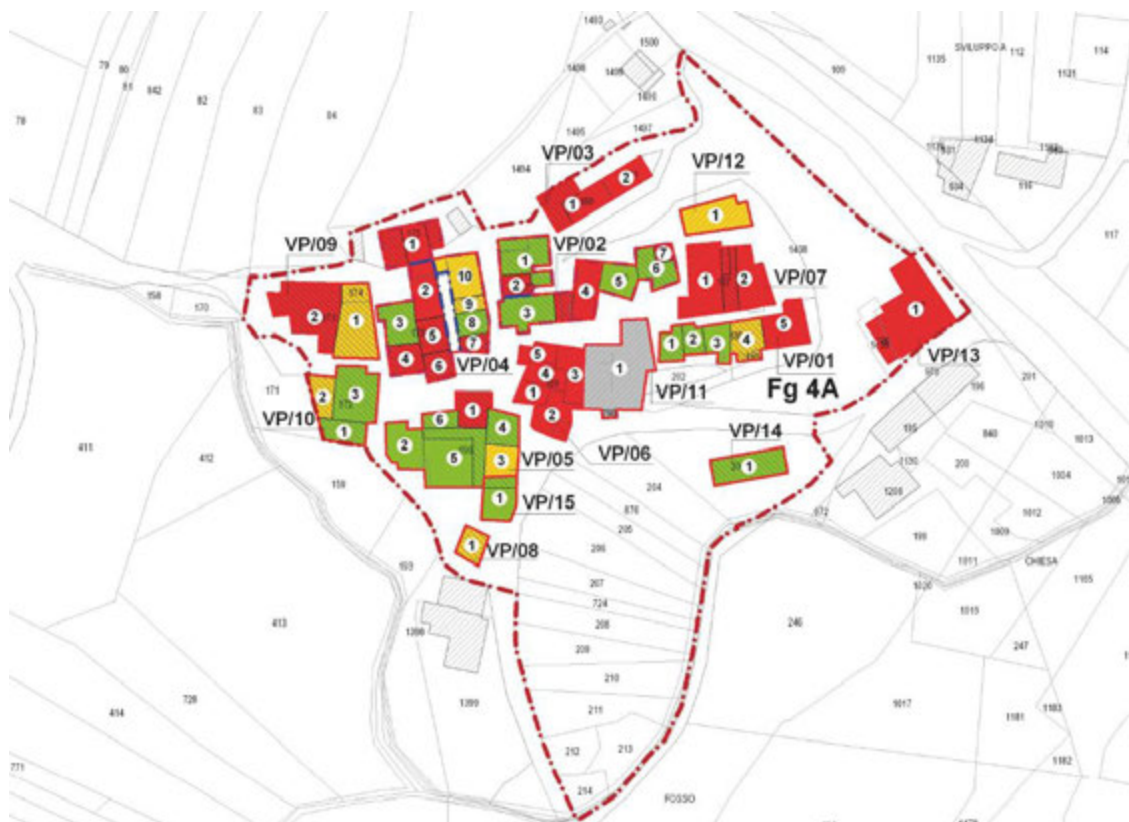
Esiti di Agibilità con assegnazione ipotetica degli esiti non assegnati, contrastanti, esiti D e F: Ambito P1 "Villa Petto"

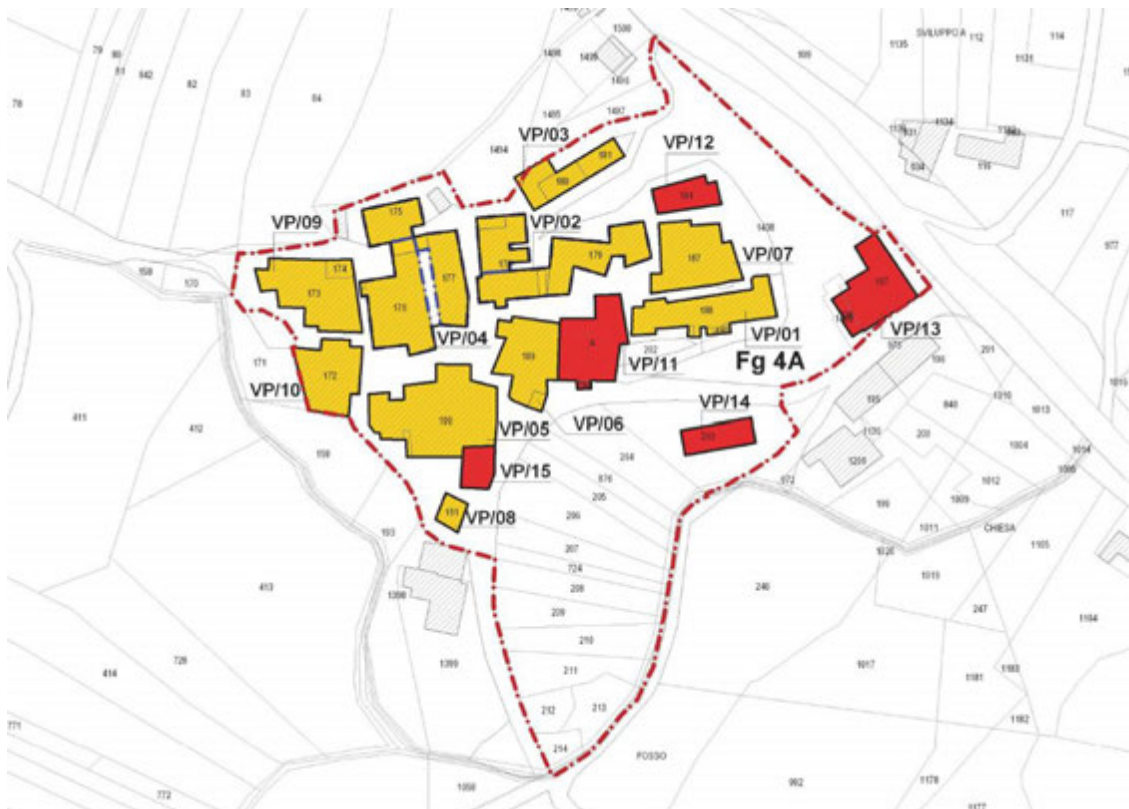
Identificazione definitiva degli Aggregati, degli Edifici Singoli e delle eventuali Unità Minime di Intervento: Ambito P1 "Villa Petto"

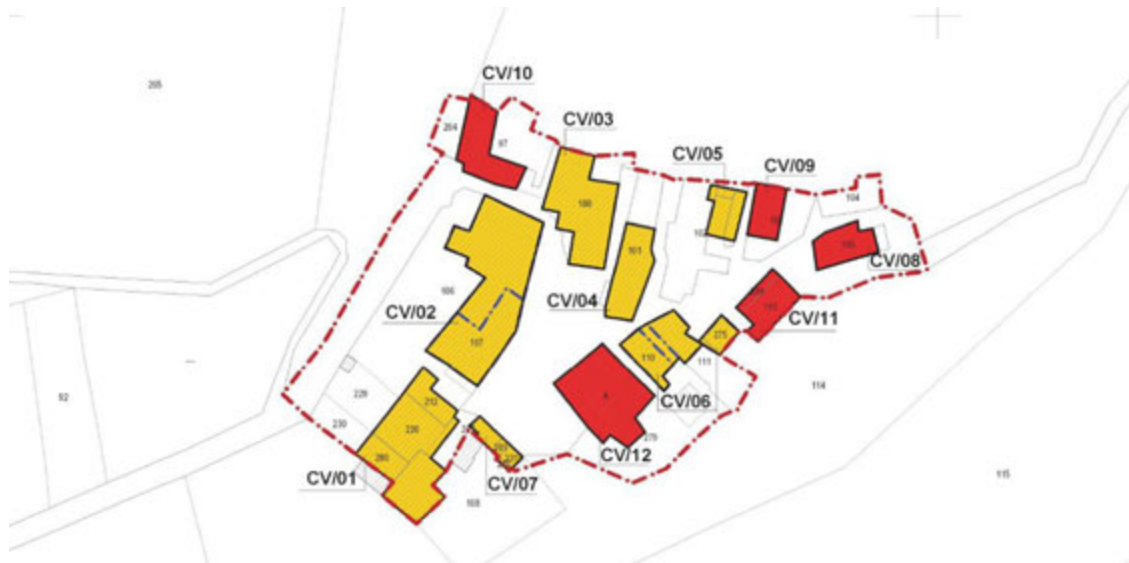
*Identificazione definitiva degli Aggregati, degli Edifici Singoli e delle eventuali Unità Minime di Intervento: Ambito P2
"Castiglione della Valle"*

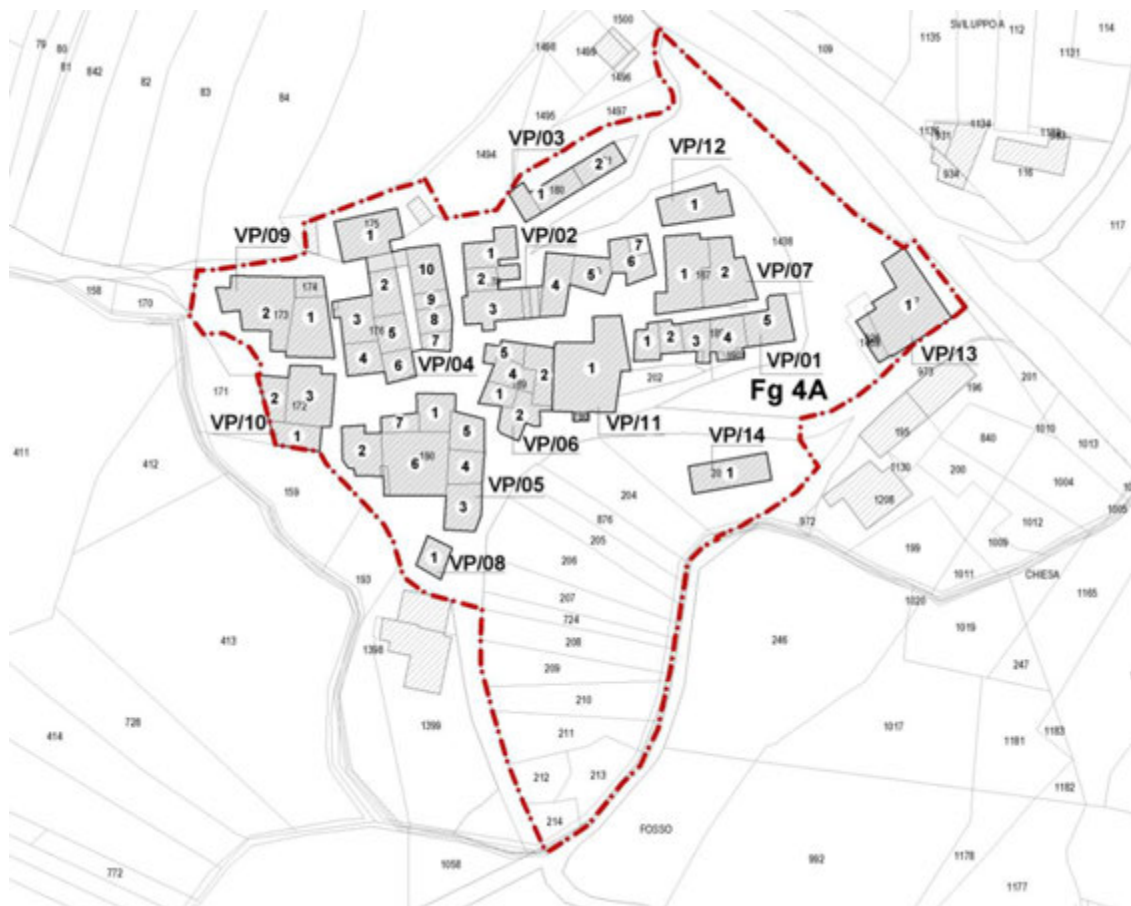
Interventi di messa in sicurezza e demolizioni post sisma con ordinanza sindacale: Ambito P1 "Villa Petto"

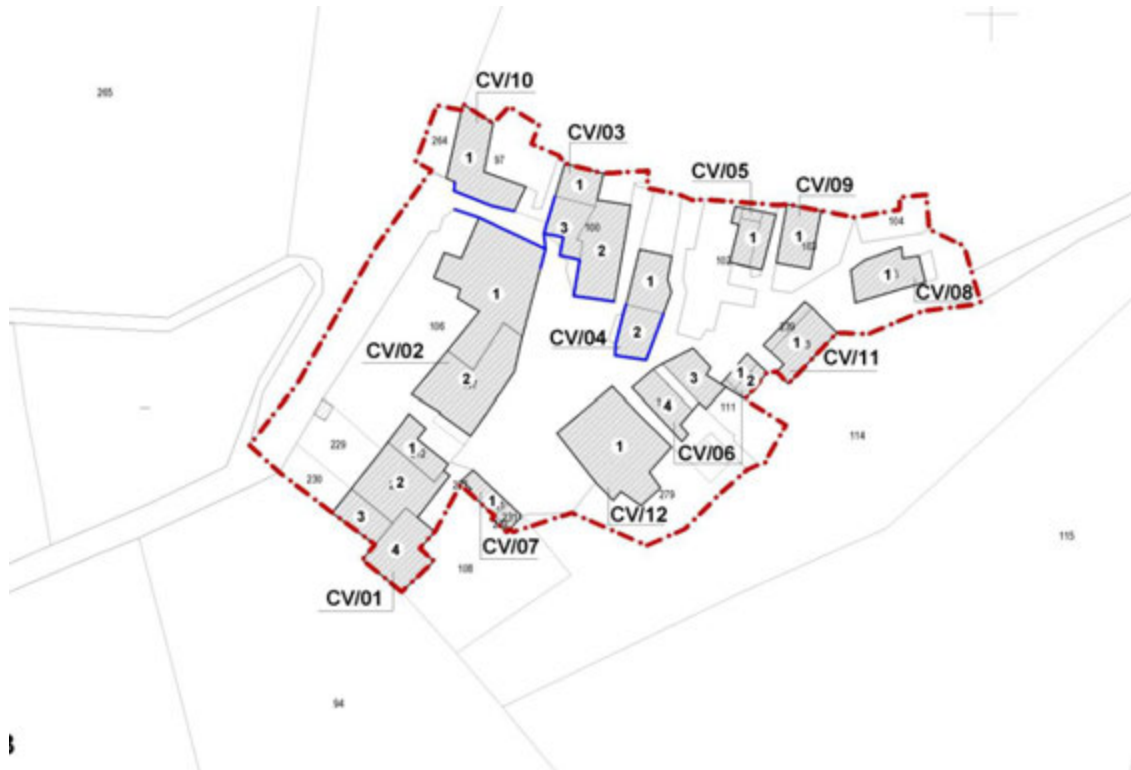
Interventi di messa in sicurezza e demolizioni post sisma con ordinanza sindacale: Ambito P2 "Castiglione della Valle"

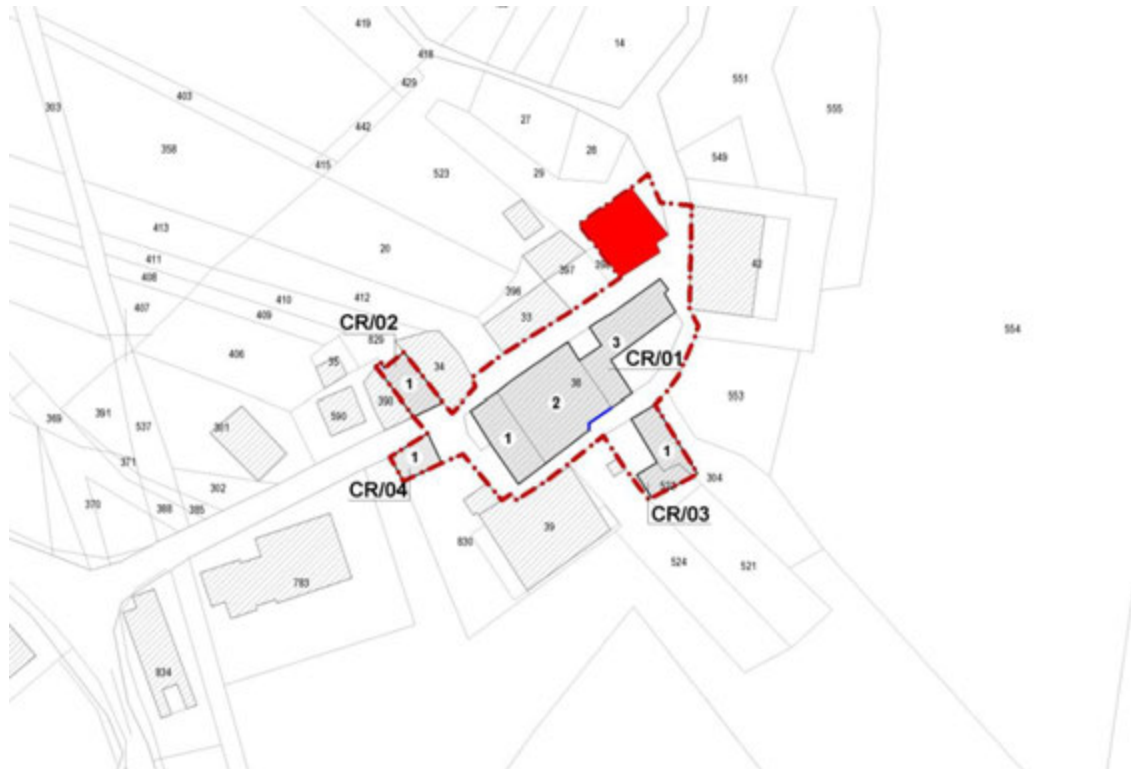
Interventi di messa in sicurezza e demolizioni post sisma con ordinanza sindacale: Ambito P3 "Cretara"
