**COMUNE DI COLLEDARA**

Piano di Ricostruzione

AMBITO P2. CASTIGLIONE DELLA VALLE
Ricognizione dello stato dei luoghi

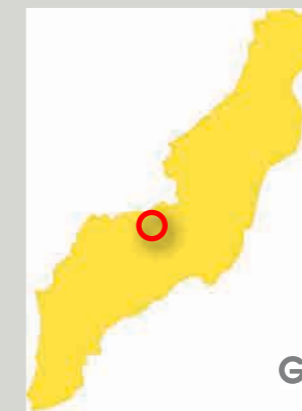
Grado di dissesto: rudere, collabente

Modalità operative L'elaborato classifica gli edifici che alla data del sisma erano riconosciuti come:
 - ruderi: edifici senza copertura aventi il perimetro delimitato da pareti murarie che raggiungono l'altezza media di almeno 2 metri da terra
 - collabenti: edifici non abitabili o agibili e comunque di fatto non utilizzabili o non utilizzati

Sintesi Castiglione della Valle è caratterizzato da n. 1 rudere, ubicato all'entrata del borgo, e n. 2 edifici collabenti.

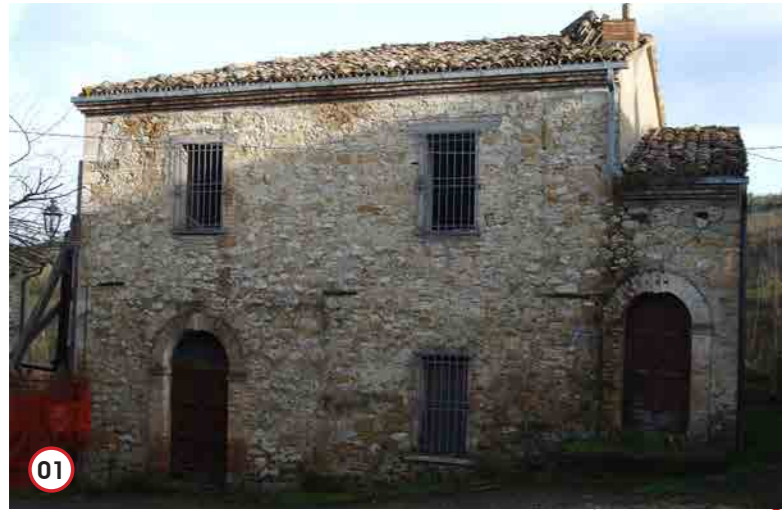
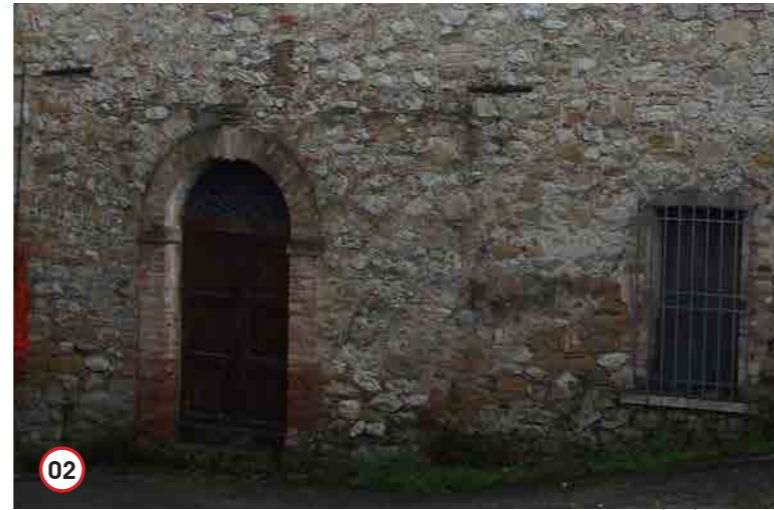
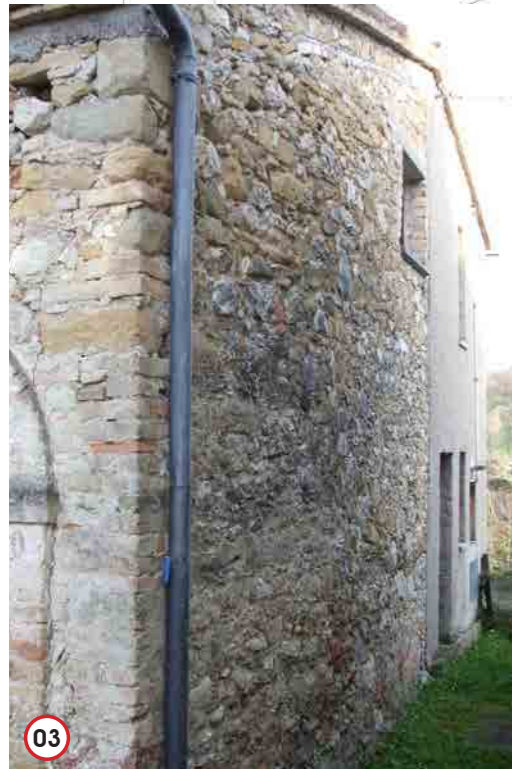
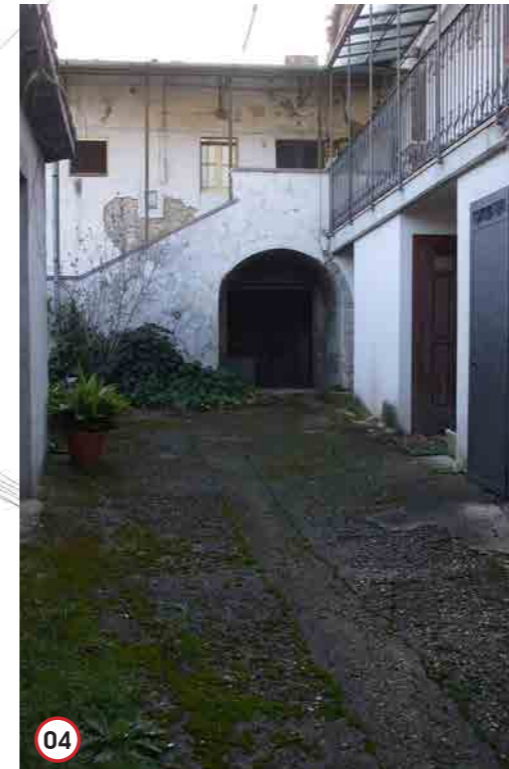
Edifici pubblici: denominazione, consistenza, livello di danneggiamento, soggetto attuatore scala 1:1 000

Modalità operative L'elaborato classifica gli edifici pubblici in funzione di:
 - denominazione
 - consistenza
 - livello di danneggiamento
 - soggetto attuatore
 - inserimento in altre programmazioni
 e di ogni altro dato necessario alla stima dei costi

Sintesi Si rileva la presenza dell'ex sede municipale (fino al 1909) e di un recente edificio acquisito al patrimonio comunale (esito E).

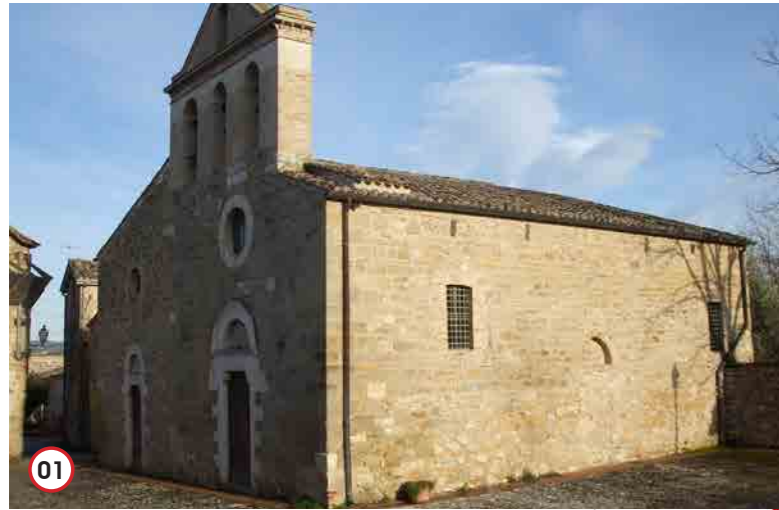
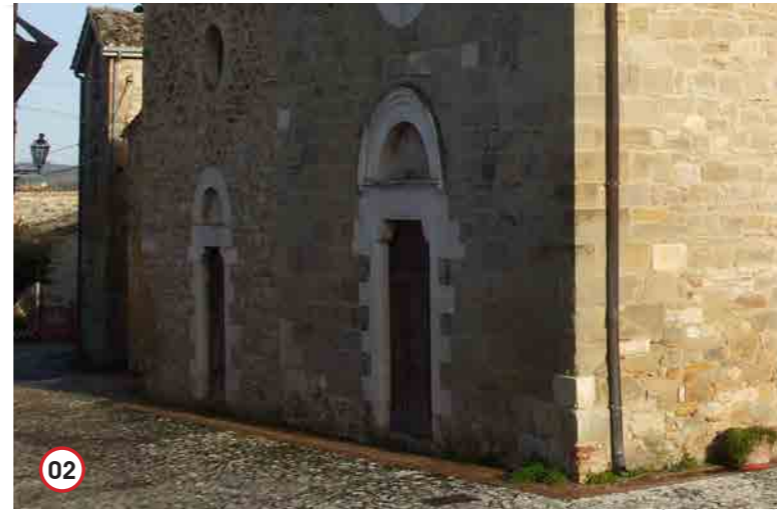
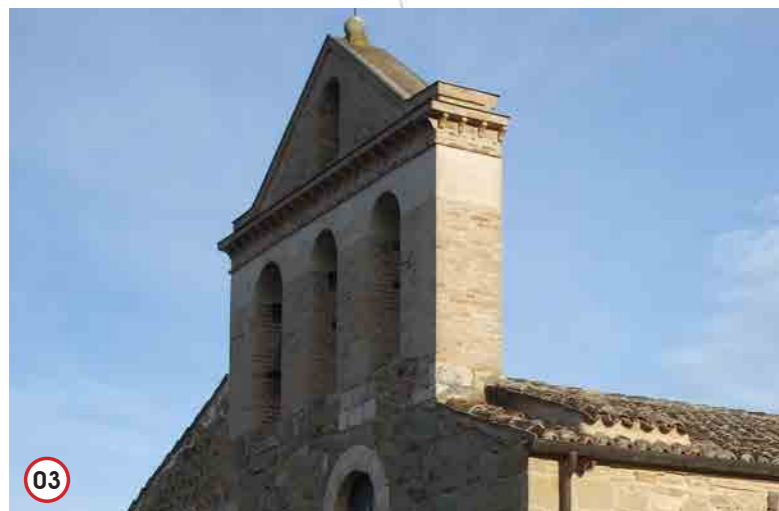
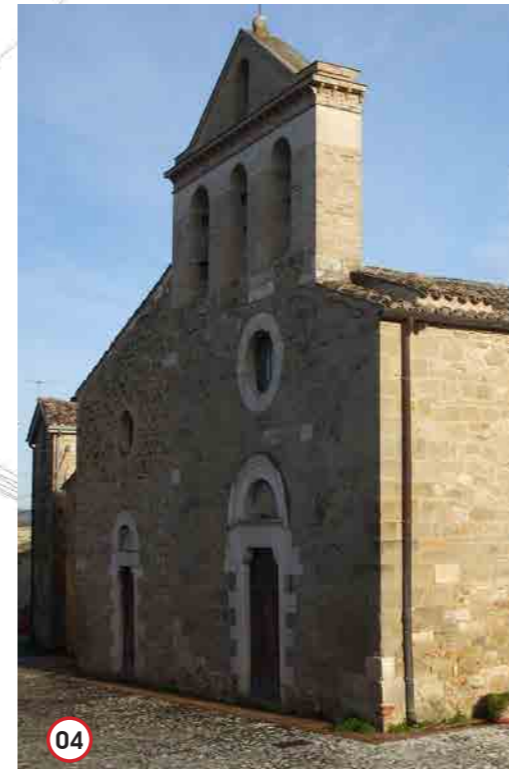
Edifici per il culto: denominazione, consistenza, livello di danneggiamento, soggetto attuatore scala 1:1 000

Modalità operative L'elaborato classifica gli edifici per il culto in funzione di:
 - denominazione
 - consistenza
 - livello di danneggiamento
 - soggetto attuatore
 - inserimento in altre programmazioni e di ogni altro dato necessario alla stima dei costi.

Sintesi La chiesa di San Michele Arcangelo non è ancora stata oggetto di intervento di messa in sicurezza. È stata classificata con grado di agibilità I (inagibile).

Denominazione	Chiesa di San Michele Arcangelo
Superficie coperta	mq 260
Livello di danneggiamento	I (inagibile)
Soggetto attuatore	-
Descrizione progetto	-
Importo lavori	€-
Stato lavori	-
Altre programmazione	-

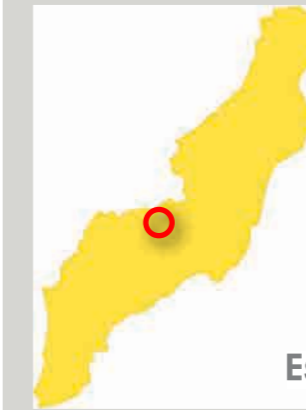
Esiti di agibilità con scheda Aedes

ESITI DI AGIBILITÀ RILEVATI CON SCHEDA AEDES

- Edificio con esito "A"
- Edificio con esito "B"
- Edificio con esito "E"

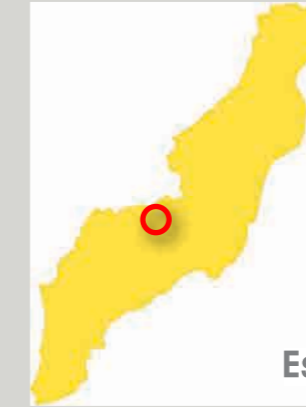
Esiti di agibilità PdR

ESITI DI AGIBILITÀ CON ASSEGNAZIONE IPOTETICA

- Edificio con esito "A"
- Edificio con esito "B"
- Edificio con esito "E"
